| <b>FICHA DE EVALUACION</b><br><b>INMUEBLE DE CONSERVACIÓN HISTÓRICA</b> | ROL |
| | 0141-001 |

| 59 | Inmueble Independencia 2001-2017 | Se desconoce. |

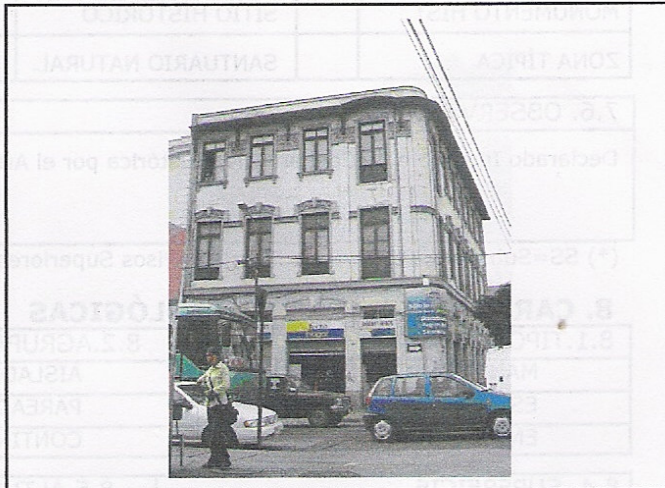
### 3. FOTO DEL EDIFICIO

| Característico de la tipología de edificación continua con uso comercial en nivel de calle, se inscribe dentro de la corriente historicista de principios del siglo XX. Se destaca por su calidad estética y arquitectónica. |
| Está en muy buen estado de conservación y no necesita recuperación. |

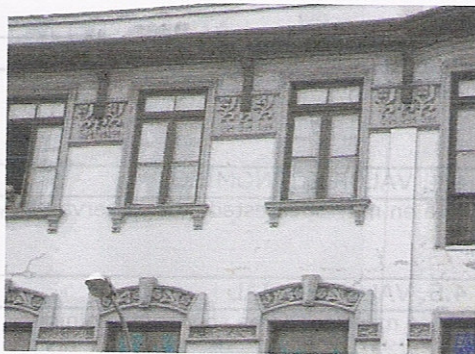
| 8.8. ELEMENTOS SIGNIFICATIVOS | | | | | FOTO DETALLE |
|---|---|---|---|---|---|
| Sobria composición de fachadas, con elementos de diversos estrilos que diferencian los niveles superiores, tales como los marcos de vanos, molduras en muros que representan pilastras e impostas. | | | | | |
