| <b>FICHA DE EVALUACION</b><br><b>INMUEBLE DE CONSERVACIÓN HISTÓRICA</b> | ROL |
| | 0147-009 |

| 71 | Inmueble Av. Uruguay 454 | Se desconoce. |

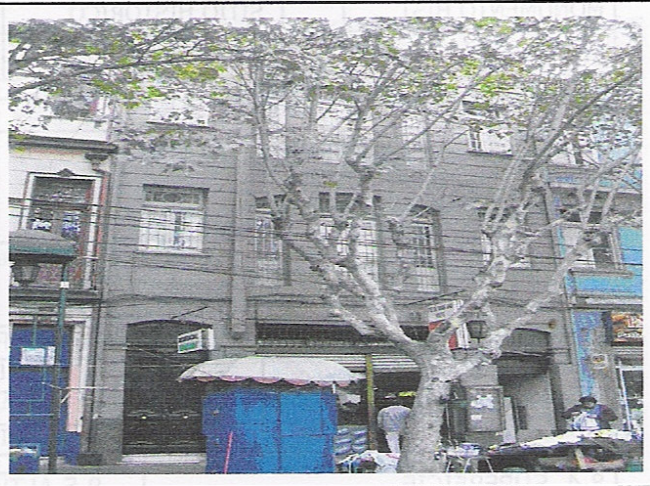
### 3. FOTO DEL EDIFICIO

Corresponde a un estilo ecléctico con rasgos art-decó y neoclásicos. Es un ejemplar precoz para su época de construcción y de valor por está dado por la calidad de los elementos que componen la fachada.

| 8.9. ESTADO DE CONSERVACIÓN | | | | 8.10.GRADO DE ALTERACIÓN | | 8.11. APTITUD PARA REHABILITACIÓN | |
| REGULAR | X | REGULAR | X | MUY MODIFICADO | | EQUIPAMIENTO | |

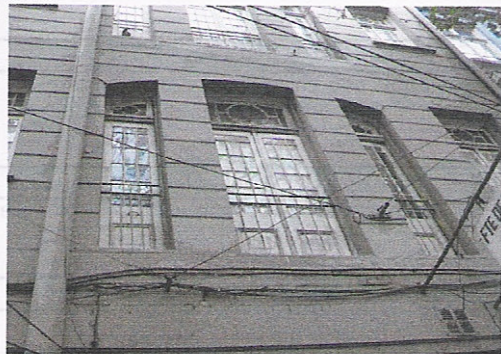
| 8.8. ELEMENTOS SIGNIFICATIVOS | | | | | FOTO DETALLE |
|---|---|---|---|---|---|
| Destaca en la composición de fachada el eje central, conformado por vanos compuestos que definen la calidad estética de la fachada y su simetría. Con revestimiento de almohillado de estuco y bajo dintel de hoja fija con razgos de ornamentación art-decó. | | | | | |
