# FICHA DE EVALUACION INMUEBLE DE CONSERVACIÓN HISTÓRICA

0127-020

| ID PLANO | DENOMINACIÓN | AUTOR |
|---|---|---|
| 50 | Inmueble Chacabuco 2328-2350 | Arturo Standier |

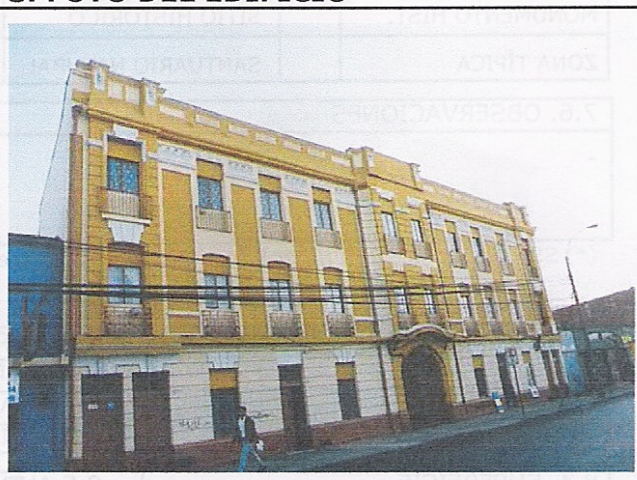
## 3. FOTO DEL EDIFICIO

Característico de la arquitectura historicista de principios del siglo XX, corresponde a la tipología de edificación continua. Se destaca dentro del contexto en que se emplaza por su volumetría y gran calidad estética y arquitectónica.

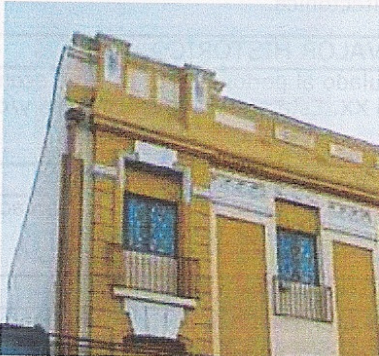
| 8.8. ELEMENTOS SIGNIFICATIVOS | | | | | FOTO DETALLE |
|---|---|---|---|---|---|
| Composición simétrica de la fachada, con un cuerpo central y dos laterales, ornamentada con elementos alusivos al estilo neoclásico, tales como: primer piso a modo de zócalo, cornisamiento superior con entablamento, almohadillado y molduras decorativas de muros. | | | | | |
