# FICHA DE EVALUACION INMUEBLE DE CONSERVACIÓN HISTÓRICA

ROL  
0194-010

REGION	COMUNA	CALLE	NÚMERO
Valparaíso	Valparaíso	Independencia	3078 - 3098
ID PLANO	DENOMINACIÓN		AUTOR
<b>134</b>	Inmueble Independencia 3078-3098		Se desconoce.

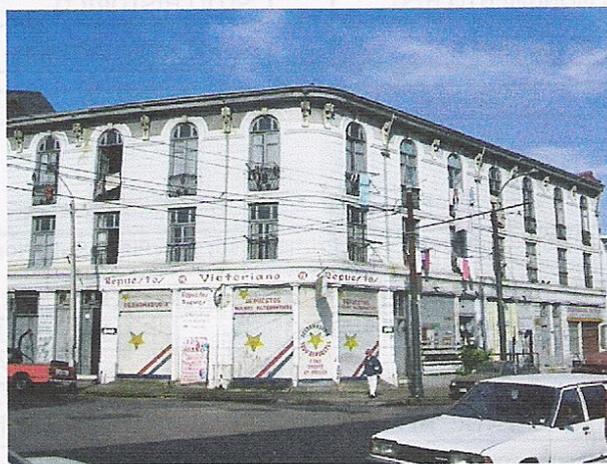
## 3. FOTO DEL EDIFICIO

Edificio esquina que conforma un frente continuo hacia las calle Independencia y pasaje Canciani, aportando significativamente a la estructura de la manzana y la imagen urbana característica del sector.

Representativo de la arquitectura historicista local de principios del siglo XX, corresponde a la tipología de edificación continua con comercio en primer nivel, destacándose por su gran calidad estética y arquitectónica.

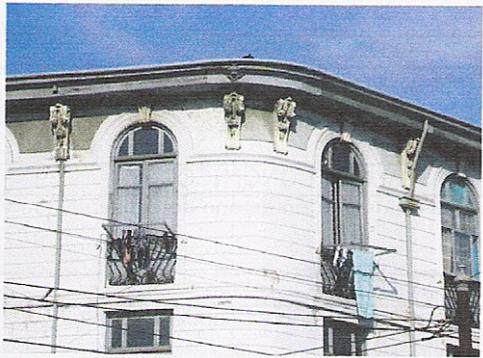
8.8. ELEMENTOS SIGNIFICATIVOS					FOTO DETALLE
ESTILO	ESTRUCT.	FACHADA	VEGETAC.	ELEM. PUNT.

X		X		X	
DESCRIPCIÓN					
Se destacan los vanos de tercer nivel que rematan en arcos de medio punto y poseen barandas de fierro forjado. Cornisas y elementos decorativos de yeso.
