<b>FICHA DE EVALUACION</b> <b>INMUEBLE DE CONSERVACIÓN HISTÓRICA</b>	ROL
	0162-016

ID PLANO	DENOMINACIÓN	AUTOR
89	Inmueble Morris 526-548	Se desconoce.

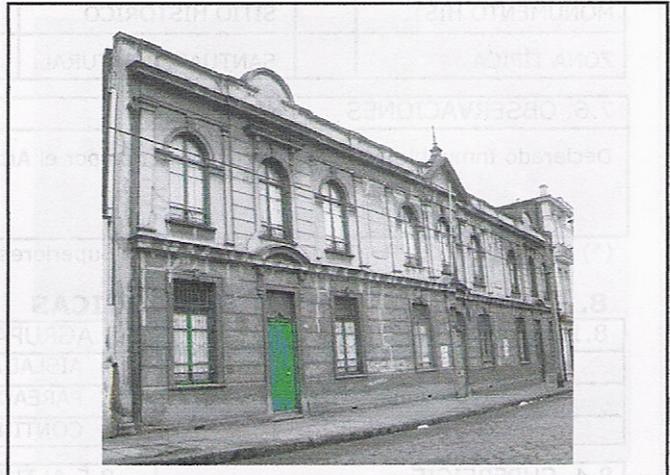
### 3. FOTO DEL EDIFICIO

Representativo de la tipología de edificación continua, estilísticamente hace referencia a elementos historicistas característicos de la arquitectura local de principios del siglo XX. Se destaca por su gran calidad estética y arquitectónica.

Está en muy buen estado de conservación y no necesita recuperación.

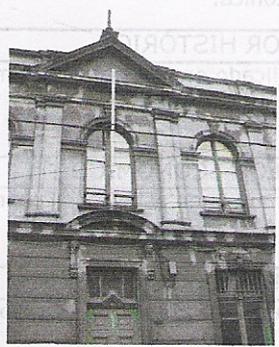
8.8. ELEMENTOS SIGNIFICATIVOS					FOTO DETALLE
ESTILO	ESTRUCT.	FACHADA	VEGETAC.	ELEM. PUNT.	
		X

DESCRIPCIÓN					
De líneas neoclásicas, destaca la simpleza y austeridad en la composición de fachada en que destacan los enmarcamientos de vanos, cuya diversidad gerarquizan su posición dentro de la misma, situación acentuada por el remate superior. Elementos de coronación y cornisamientos, en cemento de estuco.
