FICHA DE EVALUACION INMUEBLE DE CONSERVACIÓN HISTÓRICA

ROL
0168-001

ID PLANO	DENOMINACIÓN	AUTOR
99	Inmueble Rancagua 177	Se desconoce.

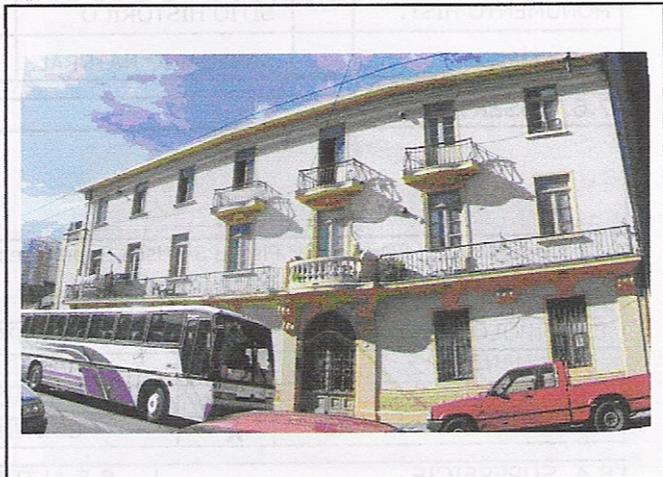
3. FOTO DEL EDIFICIO

Forma parte de un frente continuo en calle Rancagua, donde se destaca por su aporte a la imagen urbana de dicho sector por ser parte de un entorno de similares características en el cual llama la atención el cuidado y mantención de los inmuebles de valoración patrimonial.

Representativo de la tipología de vivienda colectiva en edificación continua, es característico de la arquitectura historicista local desarrollada a principios del siglo XX. Se destaca por su gran calidad estética y arquitectónica.

Está en muy buen estado de conservación y no necesita recuperación.

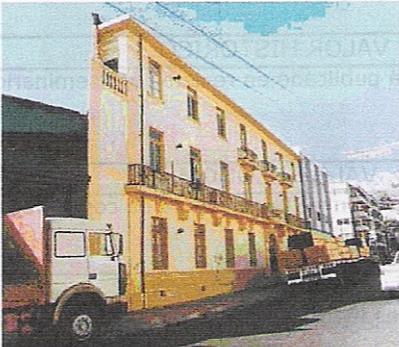
8.8. ELEMENTOS SIGNIFICATIVOS					FOTO DETALLE
ESTILO	ESTRUCT.	FACHADA	VEGETAC.	ELEM. PUNT.

X		X			
DESCRIPCIÓN					
De diseño austero y simple, destaca el tratamiento decorativo del eje central en que sobresalen balcones, enmarcamientos de vanos y acceso enmarcada en pilastras, con estilo neobarroco. De gran protagonismo el balcón macizo de balausta del segundo nivel. Madera en ventanas, elementos decorativos y cornisamientos, en yeso.
