# FICHA DE EVALUACION INMUEBLE DE CONSERVACIÓN HISTÓRICA

ROL  
0144-022

| REGIÓN | COMUNA | CALLE | NÚMERO |
|---|---|---|---|
| 67 | Inmueble San Ignacio 454 | Se desconoce. | |

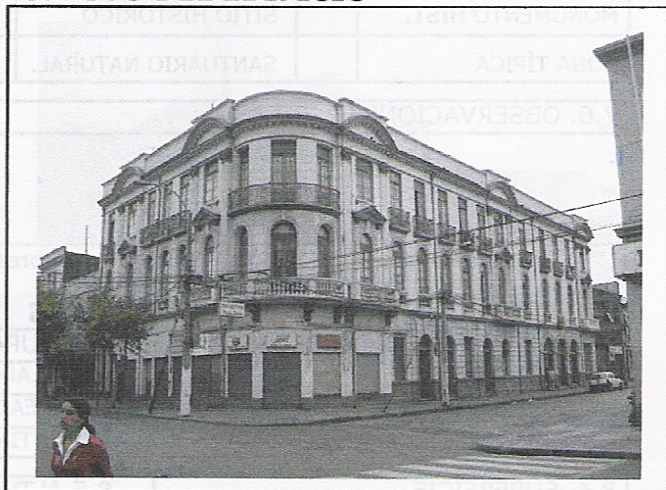
## 3. FOTO DEL EDIFICIO

Edificio esquina ubicado en el cruce de calles Victoria y San Ignacio, contribuyendo significativamente a la estructura y unidad de la manzana, así como a la imagen urbana característica de este eje histórico.

Es un referente destacado de la arquitectura historicista de principios a mediados del siglo XX, corresponde a la tipología de edificación continua con uso comercial en nivel de calle. Se destaca por su gran calidad estética y arquitectónica.

Está en muy buen estado de conservación y no necesita recuperación.

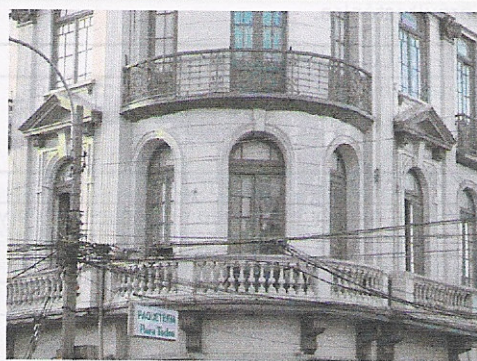
| 8.8. ELEMENTOS SIGNIFICATIVOS | | | | | FOTO DETALLE |
|---|---|---|---|---|---|
| Destaca la solución curva de la esquina que otorga continuidad a las fachadas, ornamentadas con elementos de diversos estilos: cornisamiento superior con tímpanos y frontones curvos, balcones con balastradas o barandillas metálicas, mrcos de vanos y estuco de muros con almohadillado. | | | | | |
