FICHA DE EVALUACION

INMUEBLE DE CONSERVACIÓN HISTÓRICA

REGION	COMUNA	CALLE	NUMERO
Valparaíso	Valparaíso	Victoria	2308
ID PLANO	DENOMINACION	AUTOR	
82	Inmueble Victoria 2308	Se desconoce.

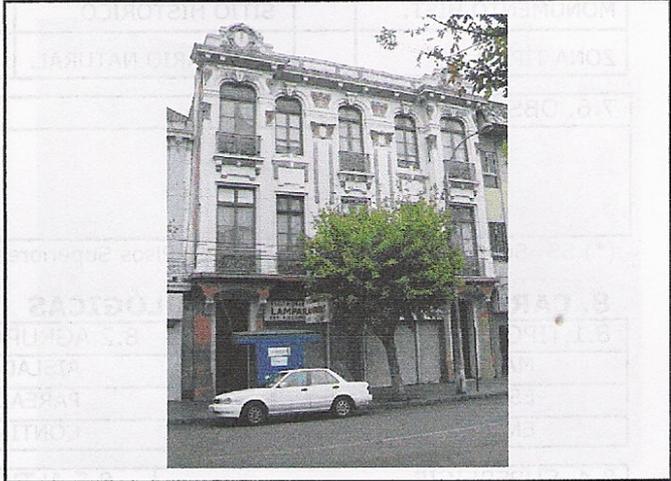
3. FOTO DEL EDIFICIO

DESCRIPCIÓN					
<p>Destaca la expresión neobarroca de la fachada, con diversos recursos ornamentales, como elementos decorativos en relieve, lo cual se ve reforzado en el último nivel a modo de remate del edificio. Destaca el palillaje de madera en ventanas y las barándas metálicas de vanos.</p>
