FICHA DE EVALUACION INMUEBLE DE CONSERVACIÓN HISTÓRICA	ROL
	0166-008

REGIÓN	COMUNA	CALLE	NUMERO
Valparaíso	Valparaíso	Victoria	2802-2830
ID PLANO	DENOMINACIÓN		AUTOR
94	Inmueble Victoria 2802-2830		Se desconoce.

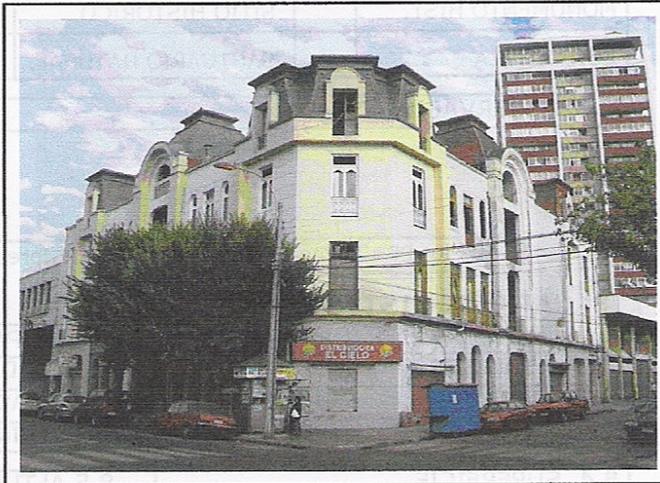
3. FOTO DEL EDIFICIO

Edificio esquina emplazado en calles Victoria y Rawson, forma parte del entorno de la Plaza O'Higgins. Se destaca por su aporte a la estructura e imagen urbana que caracterizan a este sector.

Es característico de la tipología de edificación continua con uso comercial a nivel de calle, inscrito dentro de las corrientes historicistas desarrolladas a principios del siglo XX. Se destaca por su gran calidad estética y arquitectónica.

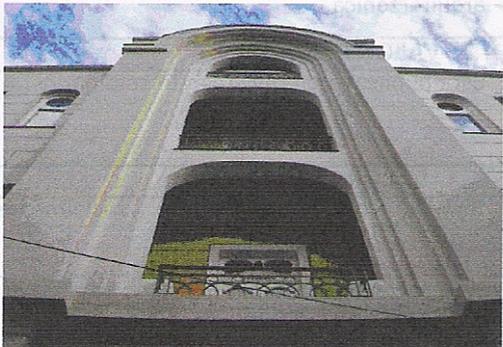
8.8. ELEMENTOS SIGNIFICATIVOS					FOTO DETALLE
ESTILO	ESTRUCT.	FACHADA	VEGETAC.	ELEM. PUNT.	
X		X

DESCRIPCIÓN Destaca la composición de fachada, de imagen compleja, en la cual se utilizan recursos de distintos estilos. Destaca entre otros, los niveles en mansarda, con tejuelas metálicas, que coronan el inmueble, balaustras de balcones y remate superior, frontón del mismo. Elementos decorativos de fachada, en yeso.

8.13. OBSERVACIONES
Ha sido recientemente rehabilitado interiormente, recuperando gran parte de los elementos de la fachada.
