# FICHA DE EVALUACION INMUEBLE DE CONSERVACIÓN HISTÓRICA

ROL  
0155-014

| ID PLANO | DENOMINACION | AUTOR |
|---|---|---|
| 78 | Inmueble Victoria 2987 | Se desconoce. |

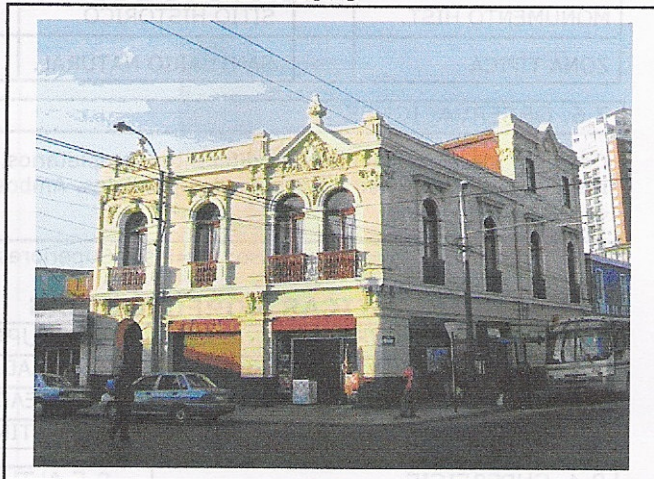
## 3. FOTO DEL EDIFICIO

Edificio esquina que forma parte del eje histórico calle Victoria, se destaca por su aporte a la estructura e imagen urbana característicos de dicho sector.

Representativo de la arquitectura ecléctica desarrollada en Valparaíso a comienzos del siglo XX, se destaca en su entorno inmediato por su calidad estética y arquitectónica.

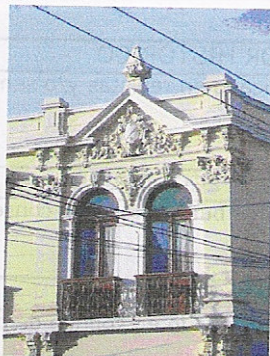
| 8.8. ELEMENTOS SIGNIFICATIVOS | | | | | FOTO DETALLE |
|---|---|---|---|---|---|
| Destaca la ornamentación de fachadas que realza el piso superior, combinando elementos de rasgos neoclásicos, tales como marcos de vanos con arco de medio punto, pilastras, balcones, cornisamiento superior con entablamento y frontones. Timpanos y capiteles decorados con motivos que aluden al neobarroco. | | | | | |
