# FICHA DE EVALUACION INMUEBLE DE CONSERVACIÓN HISTÓRICA

ROL  
0114-011

| ID PLANO | DENOMINACIÓN | AUTOR |
|---|---|---|
| 37 | Inmueble Av. Argentina 264-288 | Se desconoce. |

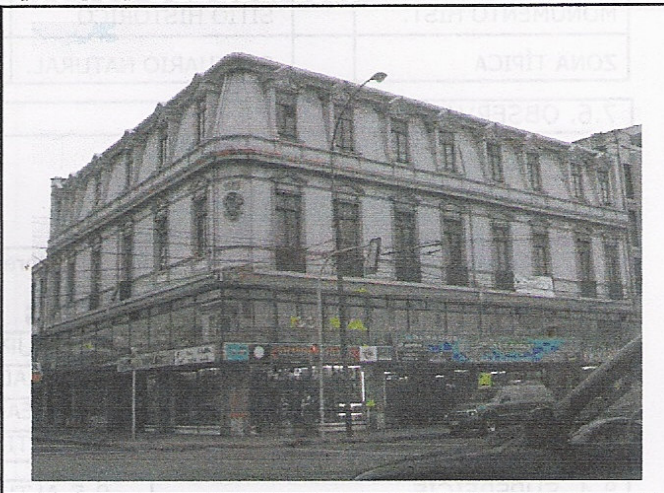
## 3. FOTO DEL EDIFICIO

Edificio esquina inscrito en una manzana compacta de fachada continua en el entorno de Av. Argentina, en intersección con Calle Chacabuco. Destaca por su volumetría aportando significativamente a la estructura e imagen urbana de dicho entorno.

Es un referente de la tipología de edificio residencial con uso comercial en planta baja, inscrito dentro del estilo neoclásico francés, muy utilizado hacia fines del siglo XIX y comienzos del XX en Chile. Es un elemento de gran calidad estética y arquitectónica.

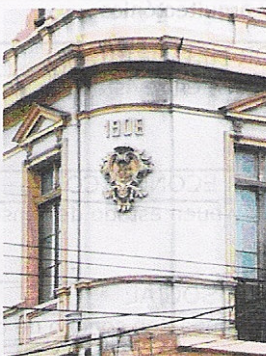
| 8.8. ELEMENTOS SIGNIFICATIVOS | | | | | FOTO DETALLE |
|---|---|---|---|---|---|
| Destaca la composición modular de vanos en fachadas y el tercer nivel tipo mansarda y la ornamentación elaborada de los enmarcamientos de vanos a partir del segundo piso. | | | | | |

| 8.13. OBSERVACIONES | |
|---|--|
| ha sufrido grandes modificaciones a nivel de calla, adaptado a usos comerciales | |
