# FICHA DE EVALUACION INMUEBLE DE CONSERVACIÓN HISTÓRICA

0172-014 al 017

ID PLANO	DENOMINACIÓN	AUTOR
<b>108</b>	Inmuebles Condell 1320-1380	Se desconoce.

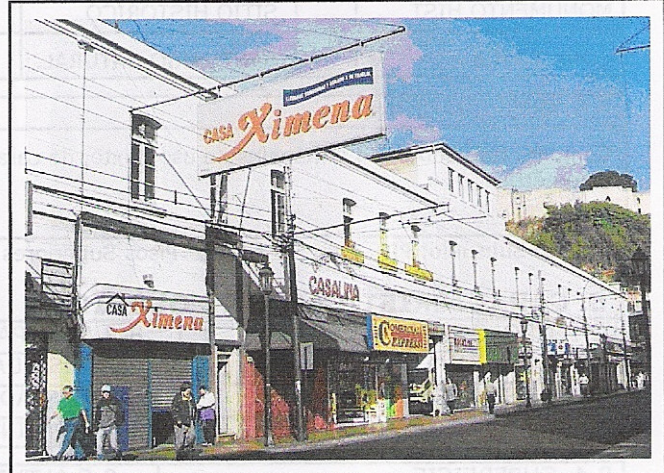
## 3. FOTO DEL EDIFICIO

Característico de la arquitectura historicista local. Se trata de un conjunto compuesto por 4 inmuebles que arman una unidad de fachada continúa con simplicidad volumétrica y estética que puede apreciarse en el segundo nivel de la fachada principal.

7.6. OBSERVACIONES
Conjunto formado por 4 inmuebles de uso mixto, de características similares, que forman una unidad arquitectónica y volumétrica.

8.13. OBSERVACIONES
El primer piso ha sufrido grandes transformaciones para adecuarse al uso comercial actual deteriorando la calidad del inmueble.

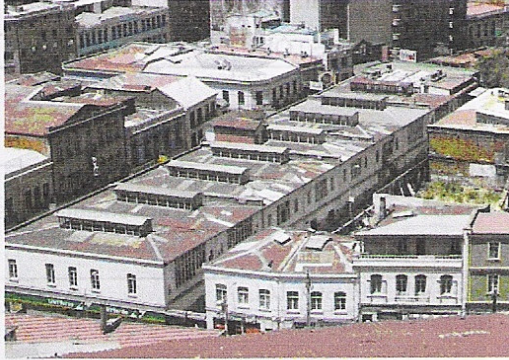
8.8. ELEMENTOS SIGNIFICATIVOS					FOTO DETALLE
ESTILO	ESTRUCT.	FACHADA	VEGETAC.	ELEM. PUNT.

DESCRIPCIÓN					
De líneas puras e imagen austera, tomándo pocos elementos de estilo, como arcos rebajados en vanos. Sobresale la regularidad de vanos y ocho lucarnas en techumbre dispuestas en sentido transversal. Existe un volúmen central, en el tercer nivel que genera un eje de simetría.
