# FICHA DE EVALUACION INMUEBLE DE CONSERVACION HISTORICA

ROL  
0159-001 al 004

REGION	COMUNA	CALLE	NUMERO
Valparaíso	Valparaíso	General Cruz	535; 539;
ID PLANO	DENOMINACION		AUTOR
<b>81</b>	Inmuebles Gral. Cruz 535 al 579		Se desconoce.

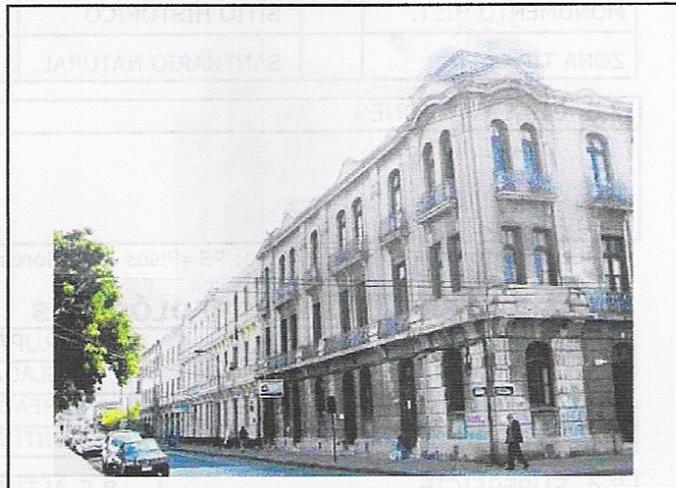
## 3. FOTO DEL EDIFICIO

Conjunto de edificios que conforma un frente continuo y homogéneo hacia el Parque Italia, por calle General Cruz, determinando la estructura e imagen urbana de dicho espacio público y su entorno.

Representativo de la tipología de edificación continua, estilísticamente hace referencia a elementos historicistas característicos de la arquitectura local de principios del siglo XX. Constituye un conjunto de gran calidad estética y arquitectónica.

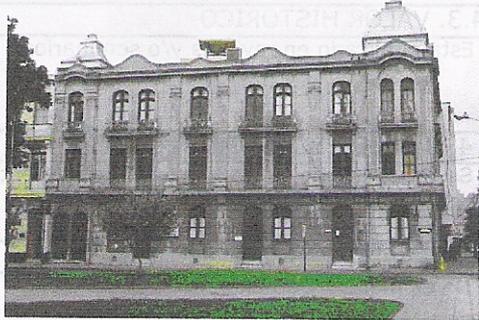
8.8. ELEMENTOS SIGNIFICATIVOS					FOTO DETALLE
ESTILO	ESTRUCT.	FACHADA	VEGETAC.	ELEM. PUNT.	
X		X		X

<b>DESCRIPCIÓN</b> Destaca el trabajo de ornamentación de fachada, tales como el remate superior con líneas ondulantes y torreones de expresión barroca, sistema de vanos y balcones que diferencian niveles, palillaje de ventanas, almohadillado en muros del primer piso a modo de zócalo.
