# FICHA DE EVALUACION INMUEBLE DE CONSERVACION HISTORICA

ROL  
0099-005

REGION	COMUNA	CALLE	NUMERO
Valparaiso	Valparaiso	Huito	374
ID PLANO	DENOMINACION		AUTOR
<b>27</b>	Inmueble Huito 374		Se desconoce.

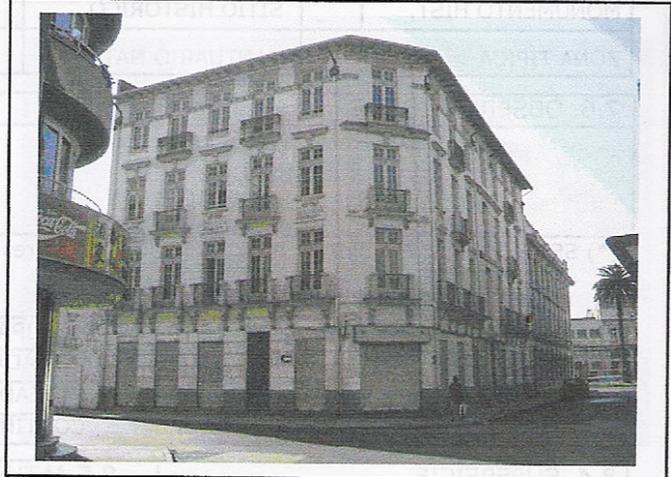
## 3. FOTO DEL EDIFICIO

Edificio esquina emplazado próximo al entorno de Av. Brasil y las plazas Simón Bolívar y Victoria, conforma un frente continuo y homogéneo hacia calle Huito, aportando significativamente a la imagen urbana del sector.

Característico de la tipología de edificación continua con uso comercial en el nivel de calle, de volumetría simple y sobrios elementos de fachada que hacen referencia a corrientes historicistas. Se destaca por su singularidad y gran calidad estética y arquitectónica.

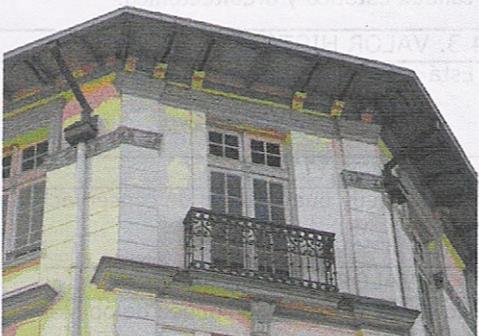
8.8. ELEMENTOS SIGNIFICATIVOS					FOTO DETALLE
ESTILO	ESTRUCT.	FACHADA	VEGETAC.	ELEM. PUNT.	
X		X

DESCRIPCIÓN					
De volumetría simple con ochavo en esquina y sobria composición de fachadas, mediante modulación de vanos y elementos ornamentales, tales como almohadillado de muros, balcones con barandas metálicas apoyadas sobre ménsulas.

8.9. ESTADO DE CONSERVACIÓN		8.10. GRADO DE ALTERACIÓN		8.11. APTITUD PARA REHABILITACIÓN	
ELEMENTO	ENTORNO	SIN MODIFICACIÓN	X	VIVIENDA	
BUENO	BUENO	POCO MODIFICADO		EQUIPAMIENTO	
REGULAR	X	MUY MODIFICADO		OTRO	
MALO	MALO	OTRO
