# FICHA DE EVALUACION INMUEBLE DE CONSERVACIÓN HISTÓRICA

0141-004

| ID PLANO | DENOMINACIÓN | AUTOR |
|---|---|---|
| 60 | Sede Santiago Wanderers | Se desconoce. |

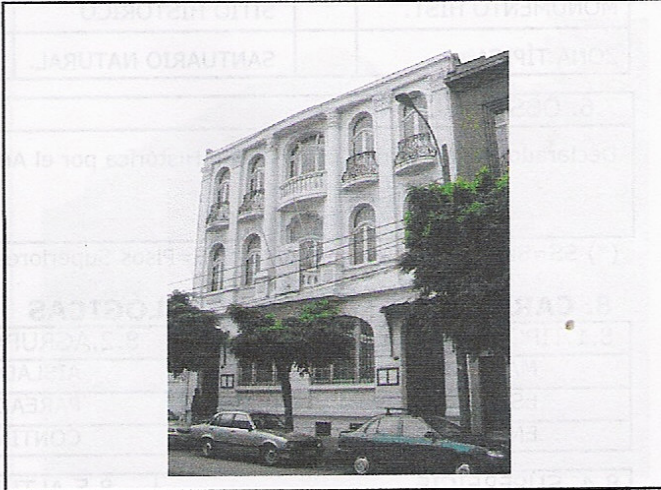
## 3. FOTO DEL EDIFICIO

Característico de la tipología de edificación continua, presenta notables referencias al estilo neobarroco. Se destaca por su gran calidad estética y arquitectónica.

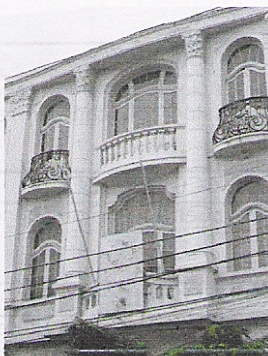
| 8.8. ELEMENTOS SIGNIFICATIVOS | | | | | FOTO DETALLE |
|---|---|---|---|---|---|
| Destacan las líneas onduladas de los elementos que componen la fachada, característico del lenguaje neobarroco. Diferencia los pisos superiores, donde se jerarquiza el eje central de simetría, respecto del primero, que es asimétrico. Entre los elementos puntuales cabe destacar el cornisamiento superior, apoyado sobre pilares y pilastras con capiteles corintios, el sistema de fenestración y balcones curvos con protecciones de fierro forjado. | | | | | |
