FICHA DE VALORACION INMUEBLE DE CONSERVACION HISTORICA			ROL
1.- IDENTIFICACION DEL INMUEBLE			
REGION	COMUNA	CALLE	NUMERO
Del Maule	Cauquenes	Victoria	585

ID PLANO	DENOMINACION DEL INMUEBLE	AUTOR (ARQUITECTO)
Nº 01	Mercado Municipal

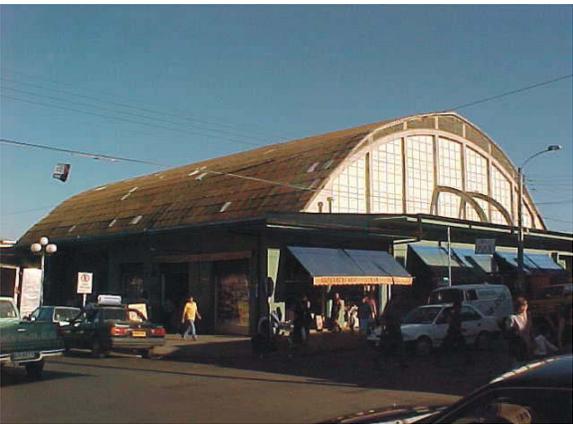
2.- PLANO DE UBICACION	3.- FOTO DEL EDIFICIO

4.2. VALOR ARQUITECTONICO
Es una mega estructura de hormigón armado y una interesante estructura de techumbre en base a un entramado de madera, que forma la nave principal, donde se despliegan los distintos puestos de venta.

La principal característica de esta edificación es la creación de un gran espacio cubierto (mega estructura de hormigón armado). Destaca dentro del sistema constructivo la techumbre que corresponde a un entramado de madera que construye una bóveda a través del cruce de vigas de madera con tirantes metálicos.
