| <b>FICHA DE VALORACION<br/>INMUEBLE DE CONSERVACION HISTORICA</b> | <b>ROL</b> |

| Del Maule | Cauquenes | Montt | 421 |

| Nº 04 | Iglesia San Alfonso | |

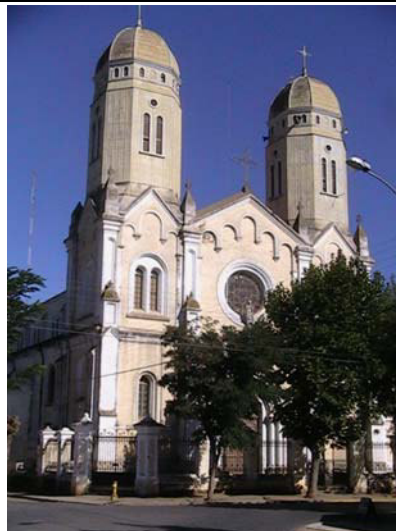
**3.- FOTO DEL EDIFICIO**

Se caracteriza por tener una nave central y dos naves laterales que se marcan a través de dos torres con ventanales de estilo gótico. En la fachada se destaca un rosetón que ilumina la nave principal.

Construcción en base a estructura de hormigón y albañilería.
