FICHA DE EVALUACION INMUEBLE DE CONSERVACION HISTORICA

ROL
0043-004

REGION	COMUNA	CALLE	NUMERO
Valparaíso	Valparaíso	Avenida Brasil	1589
ID PLANO	DENOMINACION		AUTOR
3	Ex Club Español		Se desconoce.

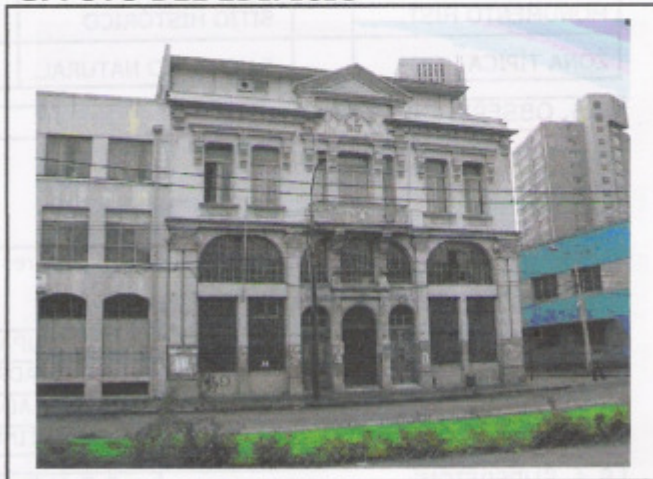
3. FOTO DEL EDIFICIO

Se emplaza en el entorno de la Av. Brasil frente a la Biblioteca Severín (MH), con frente a tres calles (Av. Brasil, Molina y Blanco), donde se destaca por su aporte a la imagen urbana de dicho entorno.

Característico de la arquitectura historicista de principios del siglo XX, se destaca por su gran calidad estética y arquitectónica.

Está en muy buen estado de conservación y no necesita recuperación.

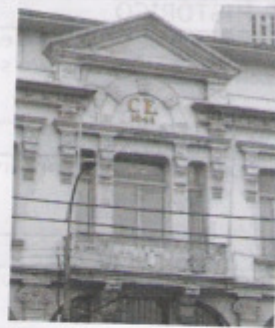
8.8. ELEMENTOS SIGNIFICATIVOS					FOTO DETALLE
ESTILO	ESTRUCT.	FACHADA	VEGETAC.	ELEM. PUNT.	
X	X	X		X

De carácter ecléctico, predominan elementos de lenguaje neoclásico que componen y ornamentan las fachadas, tales como el coronamiento superior, con entablamento y frontón que jerarquizan el acceso central, ménsulas y pilastras que enmarcan vanos.
