# FICHA DE EVALUACION INMUEBLE DE CONSERVACION HISTORICA

0073-008 al 012

REGION	COMUNA	CALLE	NUMERO
Valparaíso	Valparaíso	Avenida Brasil	1822-1830-18

ID PLANO	DENOMINACION	AUTOR
<b>8</b>	Inmuebles Av. Brasil 1822 al 1860	Se desconoce.

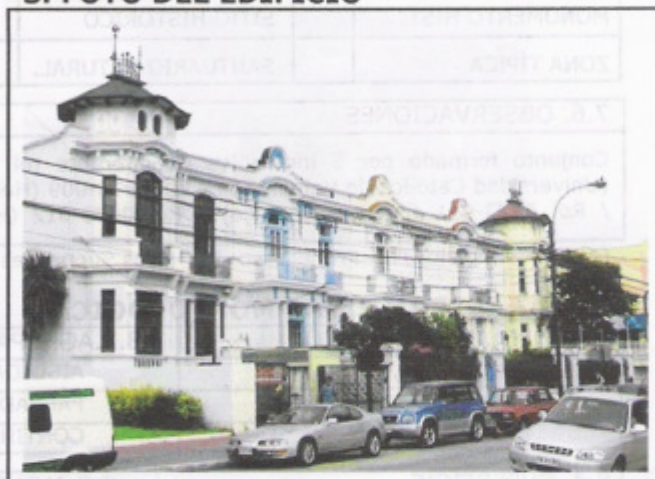
## 3. FOTO DEL EDIFICIO

Elemento singular dentro del contexto local, por su tipología de vivienda continua con antejardín, y la expresión neobarroca de sus fachadas, que destacan por su gran calidad estética y arquitectónica.

Está en muy buen estado de conservación y no necesita recuperación.

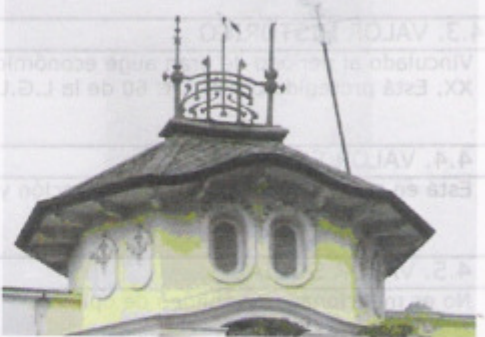
8.8. ELEMENTOS SIGNIFICATIVOS					FOTO DETALLE
ESTILO	ESTRUCT.	FACHADA	VEGETAC.	ELEM. PUNT.	
X		X		X

DESCRIPCIÓN					
Destaca el juego volumétrico y los elementos ornamentales de variados estilos que componen la fachada, en especial el cornisamiento superior y torreones en los extremos, que denotan rasgos neobarrocos. Barandas de balcones y elementos de ornamentación en remate superior, ejecutados en fierro forjado.
