| <b>FICHA DE EVALUACION</b><br><b>INMUEBLE DE CONSERVACIÓN HISTÓRICA</b> | ROL |

| Valparaíso | Valparaíso | Avenida Brasil | 1822-1830-18 |
| 8 | Inmuebles Av. Brasil 1822 al 1860 | Se desconoce. | |

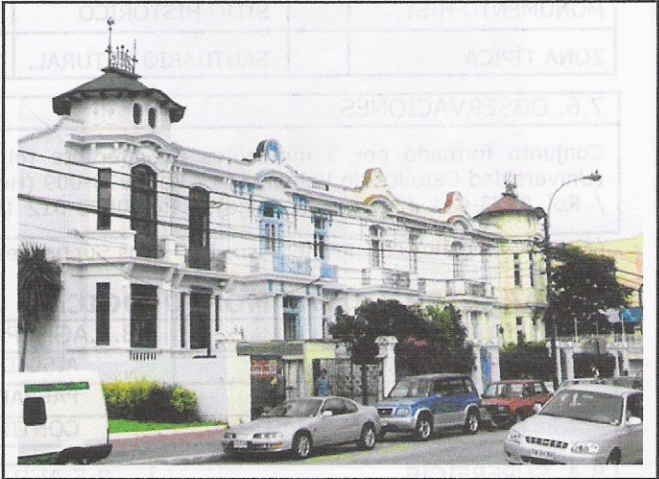
| <b>2. PLANO DE UBICACIÓN</b> | <b>3. FOTO DEL EDIFICIO</b> |

| <b>4.2. VALOR ARQUITECTÓNICO</b><br>Elemento singular dentro del contexto local, por su tipología de vivienda continua con antejardín, y la expresión neobarroca de sus fachadas, que destacan por su gran calidad estética y arquitectónica. |
| <b>4.4. VALOR ECONÓMICO</b><br>Está en muy buen estado de conservación y no necesita recuperación. |

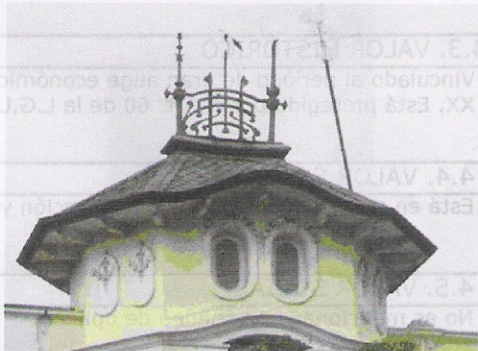
| 8.8. ELEMENTOS SIGNIFICATIVOS | | | | | FOTO DETALLE |
|---|---|---|---|---|---|
| Destaca el juego volumétrico y los elementos ornamentales de variados estilos que componen la fachada, en especial el cornisamiento superior y torreones en los extremos, que denotan rasgos neobarrocos. Barandas de balcones y elementos de ornamentación en remate superior, ejecutados en fierro forjado. | | | | | |
