FICHA DE EVALUACION INMUEBLE DE CONSERVACION HISTORICA

0079-002 y 005

ID PLANO	DENOMINACIÓN	AUTOR
12	Ex Industria de María	Se desconoce.

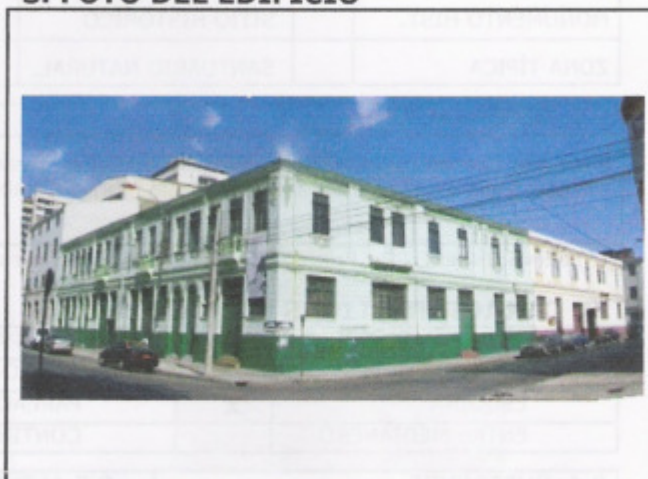
3. FOTO DEL EDIFICIO

Pertenece a la tipología de arquitectura industrial de las primeras décadas del siglo XX. Su volumetría compacta presenta elementos que hacen referencia a corrientes historicistas características de la época. Se destaca por su gran calidad estética y arquitectónica.

Está en muy buen estado de conservación y no necesita recuperación.

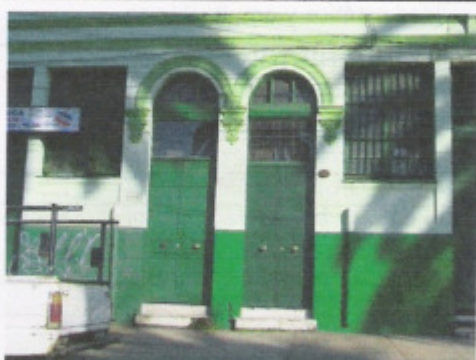
8.8. ELEMENTOS SIGNIFICATIVOS					FOTO DETALLE
ESTILO	ESTRUCT.	FACHADA	VEGETAC.	ELEM. PUNT.	
X		X		X

DESCRIPCIÓN					
Destaca la composición de fachadas, que realzan la imagen de su volumetría simple y compacta. Vanos con dintel o arco de medio punto y ornamentación que diferencian los dos niveles, almohadillado en muros y figuras decorativas en yeso.
