FICHA DE EVALUACION INMUEBLE DE CONSERVACION HISTÓRICA

ROL
0085-001

REGIÓN	COMUNA	CALLE	NÚMERO
Valparaíso	Valparaíso	Yungay-12 de Febrero-Av. Argentina-Av. Brasil	s/n
ID PLANO	DENOMINACIÓN	AUTOR	
16	Universidad Católica de Valparaíso	Se desconoce.

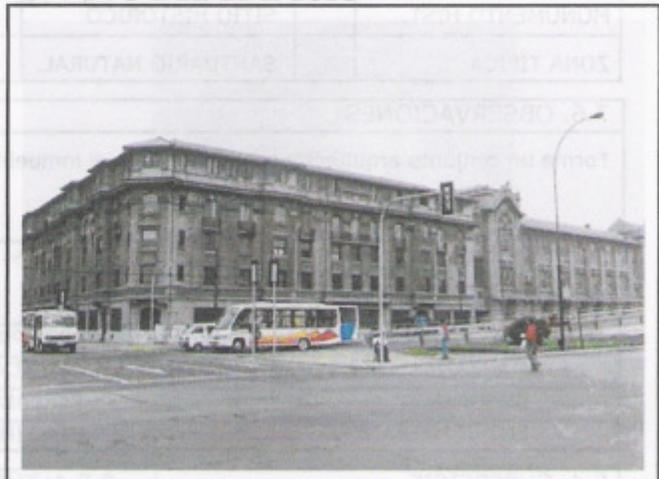
3. FOTO DEL EDIFICIO

Edificio institucional de carácter monumental, representativo de la estética racionalista de mediados del siglo XX. Se destaca por su imponente volumetría y su gran calidad estética y arquitectónica.

Está en muy buen estado de conservación y no necesita recuperación.

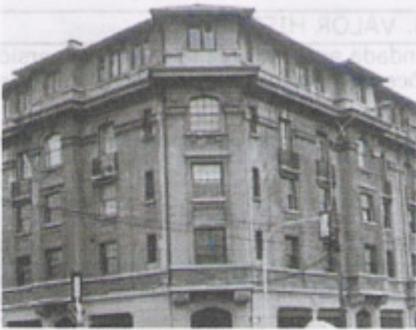
8.8. ELEMENTOS SIGNIFICATIVOS					FOTO DETALLE
ESTILO	ESTRUCT.	FACHADA	VEGETAC.	ELEM. PUNT.	
X		X

DESCRIPCIÓN					
Fachadas sobriamente ornamentadas, cuya composición resalta la simetría y la horizontalidad de la traza mediante cornisamientos y modulación de vanos. Destaca la solución de ochavo en las esquinas.
