FICHA DE EVALUACION INMUEBLE DE CONSERVACION HISTORICA

0157-010

REGION	COMUNA	CALLE	NUMERO
Valparaíso	Valparaíso	Victoria / Avenida Argentina	3073 / 744

ID PLANO	DENOMINACION	AUTOR
79	Inmuebles Victoria / Av. Argentina	Se desconoce.

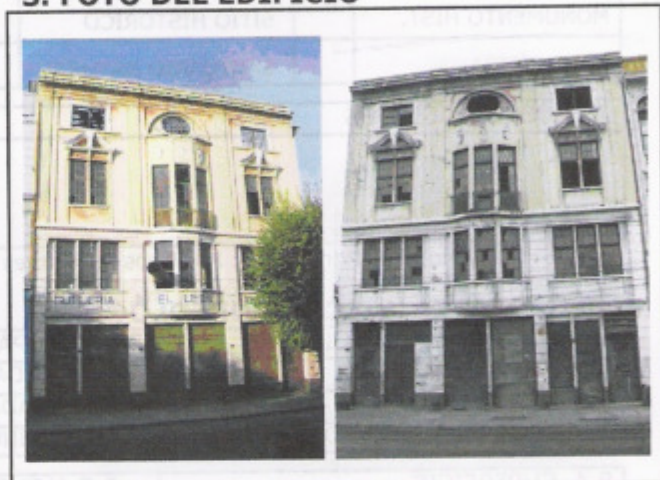
3. FOTO DEL EDIFICIO

Característico de la tipología de edificación continua con uso comercial en nivel de calle, es representativo de la arquitectura historicista local desarrollada a principios del siglo XX. Se destaca por su gran calidad estética y arquitectónica.

8.13. OBSERVACIONES
El inmueble que da hacia calle Victoria está en buen estado de conservación, no obstante, el de Av. Argentina está en estado de avanzado deterioro.

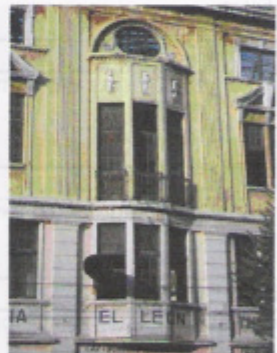
8.8. ELEMENTOS SIGNIFICATIVOS					FOTO DETALLE
ESTILO	ESTRUCT.	FACHADA	VEGETAC.	ELEM. PUNT.	
		X

DESCRIPCIÓN					
Sobria fachada de composición simétrica con dominante vertical, con niveles de diferentes alturas y tipos de vanos, y un volumen saliente con ventanales que destaca el eje central.
