# FICHA DE EVALUACION INMUEBLE DE CONSERVACION HISTORICA

ROL  
0160-020

REGION	COMUNA	CALLE	NUMERO
Valparaíso	Valparaíso	Victoria	2320 -2328
ID PLANO	DENOMINACION		AUTOR
<b>83</b>	Inmueble Victoria 2320 -2328		Se desconoce.

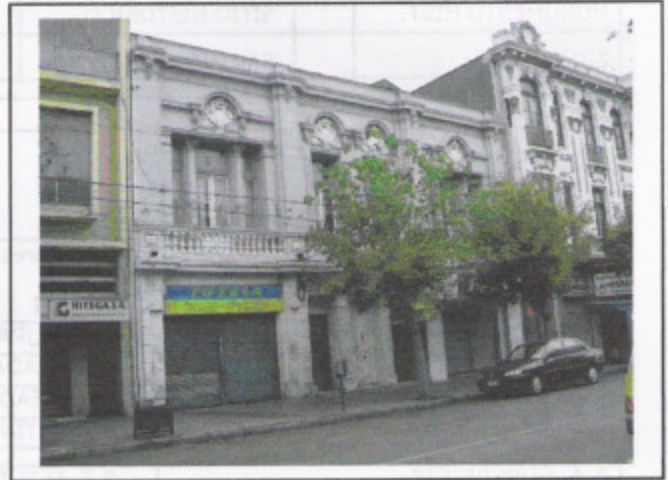
## 3. FOTO DEL EDIFICIO

Está en muy buen estado de conservación y no necesita recuperación.

8.9. ESTADO DE CONSERVACIÓN		8.10. GRADO DE ALTERACIÓN		8.11. APTITUD PARA REHABILITACIÓN	
ELEMENTO	ENTORNO	SIN MODIFICACIÓN	X		
BUENO	BUENO	POCO MODIFICADO		VIVIENDA	
REGULAR	X	MUY MODIFICADO	X	EQUIPAMIENTO	
MALO	MALO	OTRO		OTRO

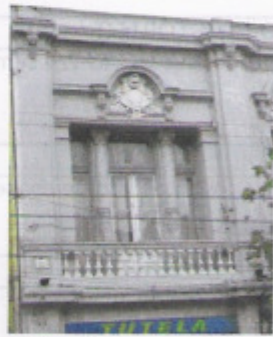
8.8. ELEMENTOS SIGNIFICATIVOS					FOTO DETALLE
ESTILO	ESTRUCT.	FACHADA	VEGETAC.	ELEM. PUNT.

X		X		X	
DESCRIPCIÓN					
<p>Destaca el trabajo en relieve para ornamentación de fachada, rasgos reconocibles de una arquitectura neo-renacentista, como columnas. Entre estos elementos sobresalen la jerarquización y coronamiento de cada vano, balaustros en balcones y en general la saturación de la imagen de fachada. Elementos ornamentales en yeso. Palillaje de madera en ventanas.</p>
