FICHA DE EVALUACION INMUEBLE DE CONSERVACIÓN HISTÓRICA

ROL
0160-023

REGION	COMUNA	CALLE	NUMERO
Valparaíso	Valparaíso	Victoria	2358

ID PLANO	DENOMINACIÓN	AUTOR
85	Carretero	Se desconoce.

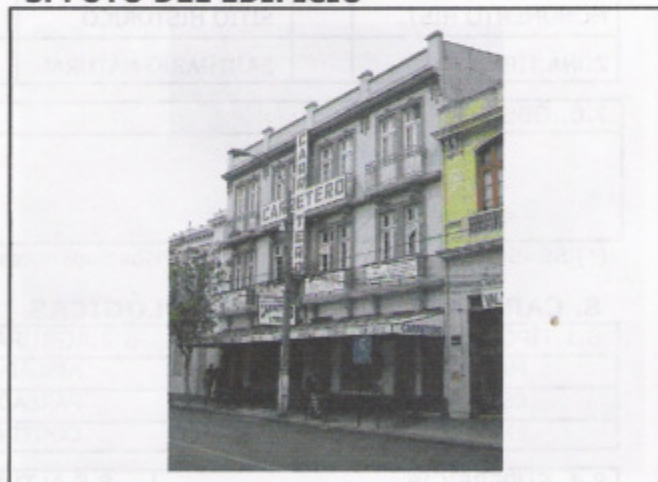
3. FOTO DEL EDIFICIO

Es característico de la tipología de edificación continua con uso comercial a nivel de calle, inscrito dentro de las corrientes historicistas desarrolladas a principios del siglo XX. Se destaca por su gran calidad estética y arquitectónica.

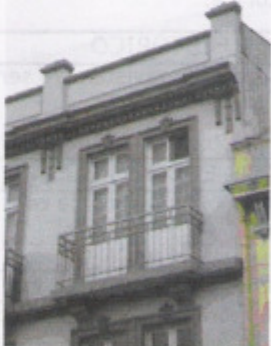
8.8. ELEMENTOS SIGNIFICATIVOS					FOTO DETALLE
ESTILO	ESTRUCT.	FACHADA	VEGETAC.	ELEM. PUNT.	
X		X

DESCRIPCIÓN					
<p>Destaca su volumetría e imagen imponente. De rasgos neoclásicos, resaltando elementos como enmarcamiento de vanos y diferenciación de niveles, con un ordenamiento regular dentro de la fachada. Ornamentaciones en yeso, fierro forjado en protecciones de balcones.</p>
