# FICHA DE EVALUACION INMUEBLE DE CONSERVACIÓN HISTÓRICA

0160-024

| ID PLANO | DENOMINACIÓN | AUTOR |
|---|---|---|
| 86 | Inmueble Victoria 2364-2370 | Se desconoce. |

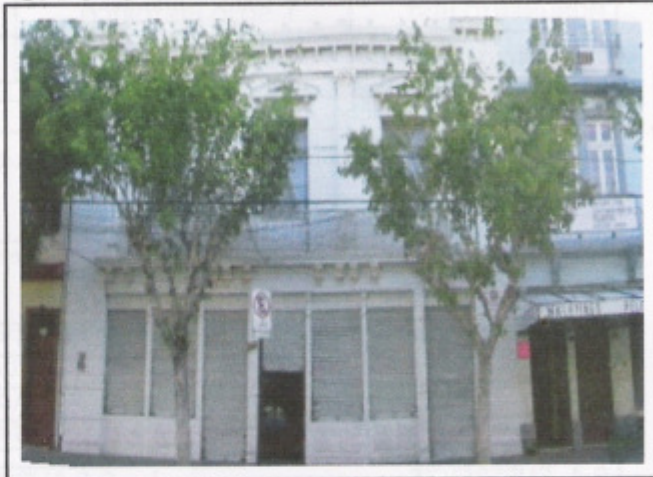
## 3. FOTO DEL EDIFICIO

Forma parte de un frente continuo y homogéneo en calle Victoria, eje relevante dentro del trazado histórico del Almendral, destacándose volumétricamente por su aporte a la estructura e imagen urbana que caracterizan a dicha vía.

Es característico de la tipología de edificación continua con uso comercial a nivel de calle, inscrito dentro de las corrientes historicistas desarrolladas a principios del siglo XX.

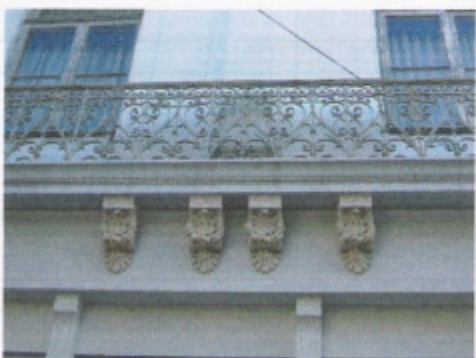
| 8.8. ELEMENTOS SIGNIFICATIVOS | | | | | FOTO DETALLE |

| 8.8. ELEMENTOS SIGNIFICATIVOS | | | | | FOTO DETALLE |
|--|---|---|---|---|--|
| Destaca su composición simple y austera. De rasgos neoclásicos, resaltan elementos como enmarcamiento de vanos y diferenciación de niveles. Elementos decorativos y balaustros en balcones, en yeso. | | | | | |
