FICHA DE EVALUACION INMUEBLE DE CONSERVACION HISTORICA

ROL
0163-034

ID PLANO	DENOMINACION	AUTOR
90	Inmueble Victoria 2688	Se desconoce.

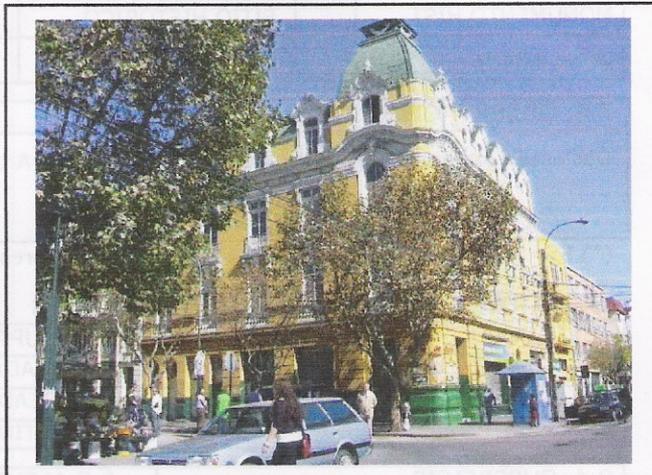
3. FOTO DEL EDIFICIO

Edificio esquina emplazado en el entorno de Plaza O'Higgins y de la Escuela Ramón Barros Luco (MH), en encuentro de calle Victoria y Av. Uruguay. Constituye un elemento determinante del paisaje urbano que caracteriza a dicho entorno, definiendo una esquina de gran singularidad.

Es un referente destacado del historicismo ecléctico desarrollado a principios del siglo XX, dentro de la tipología de edificación continua con uso comercial a nivel de calle. Se destaca por su gran calidad estética y arquitectónica.

Está en muy buen estado de conservación y no necesita recuperación.

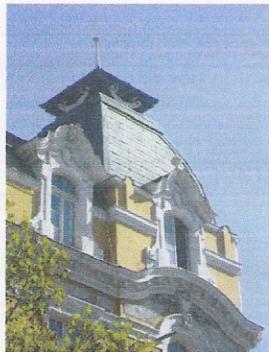
8.8. ELEMENTOS SIGNIFICATIVOS					FOTO DETALLE
ESTILO	ESTRUCT.	FACHADA	VEGETAC.	ELEM. PUNT.	
X		X		X

DESCRIPCIÓN					
De estilo ecléctico con referentes neobarrocos, destaca su rica ornamentación exterior, representada por salientes, pórticos, cornisamiento superior y mansarda. Cúpula y lucarna en último nivel, que corona al inmueble y destaca la esquina. Elementos ornamentales, en yeso, cemento y madera.
