FICHA DE EVALUACION INMUEBLE DE CONSERVACION HISTÓRICA

ROL
0167-011

ID PLANO	DENOMINACIÓN	AUTOR
96	Inmueble Victoria / J. Ross	Se desconoce.

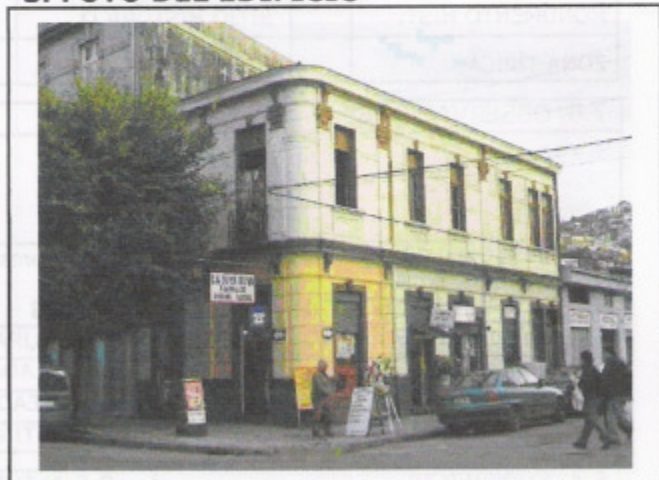
3. FOTO DEL EDIFICIO

Representativo de la tipología de edificación continua, estilísticamente hace referencia a elementos historicistas característicos de la arquitectura local de principios del siglo XX. Se destaca por su gran calidad estética y arquitectónica.

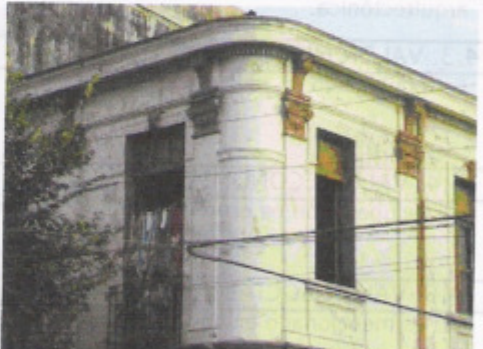
8.8. ELEMENTOS SIGNIFICATIVOS					FOTO DETALLE
ESTILO	ESTRUCT.	FACHADA	VEGETAC.	ELEM. PUNT.	
X		X		X

DESCRIPCIÓN					
<p>Se destaca el realce de fachada, que contribuye a conformar una imagen de arquitectura de época, utilizando recursos de neoclásicos, como son los enmarcamientos de vanos y diferenciación de niveles con elementos ornamentales en yeso que acentúan esta situación. Cornisamientos en madera y yeso.</p>

8.9. ESTADO DE CONSERVACIÓN		8.10. GRADO DE ALTERACIÓN		8.11. APTITUD PARA REHABILITACIÓN	
ELEMENTO	ENTORNO	SIN MODIFICACIÓN		VIVIENDA	
BUENO	X	BUENO		POCO MODIFICADO	X
REGULAR		REGULAR	X	MUY MODIFICADO	
MALO		MALO		OTRO
