# FICHA DE EVALUACION INMUEBLE DE CONSERVACIÓN HISTÓRICA

ROL  
0185-003 al 005 y 009

ID PLANO	DENOMINACIÓN	AUTOR
<b>125</b>	Inmuebles Av. Colón 2209 al 2243	Se desconoce.

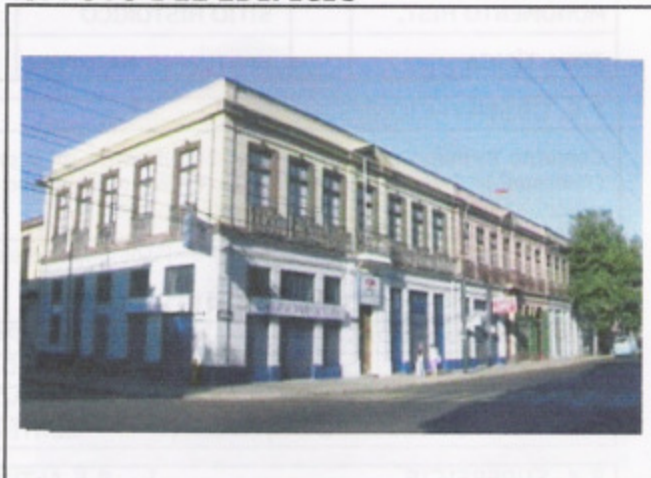
## 3. FOTO DEL EDIFICIO

Característico de la tipología de edificación continua en baja altura, se inscribe dentro de la corriente historicista desarrollada a partir de principios del siglo XX. Se destaca por su gran calidad estética y arquitectónica.

Está en muy buen estado de conservación y no necesita recuperación.

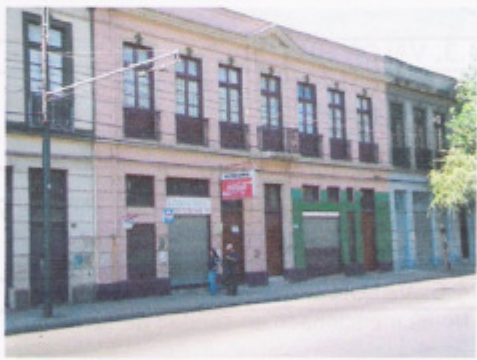
8.8. ELEMENTOS SIGNIFICATIVOS					FOTO DETALLE
ESTILO	ESTRUCT.	FACHADA	VEGETAC.	ELEM. PUNT.	
X		X		X

DESCRIPCIÓN					
Destaca en su fachada los balcones con barandas de fierro forjado, vanos decorados con elementos de yeso y la cornisa que marca niveles y remata con un tímpano ambas fachadas. Barandas de fierro forjado y elementos de ornamentación en estuco y yeso.

8.9. ESTADO DE CONSERVACIÓN		8.10. GRADO DE ALTERACIÓN		8.11. APTITUD PARA REHABILITACIÓN	
ELEMENTO	ENTORNO	SIN MODIFICACIÓN		VIVIENDA	
BUENO	X	BUENO		POCO MODIFICADO	X
REGULAR		REGULAR	X	MUY MODIFICADO	
MALO		MALO		OTRO

8.13. OBSERVACIONES
Su uso comercial en primer piso ha logrado adaptarse a la composición original de la fachada.
