FICHA DE EVALUACION INMUEBLE DE CONSERVACION HISTORICA

ROL
0194-004

REGION	COMUNA	CALLE	NUMERO
Valparaiso	Valparaiso	Colon	3055 - 3053
ID PLANO	DENOMINACION		AUTOR
132	Inmueble Colón 3055-3053		Se desconoce.

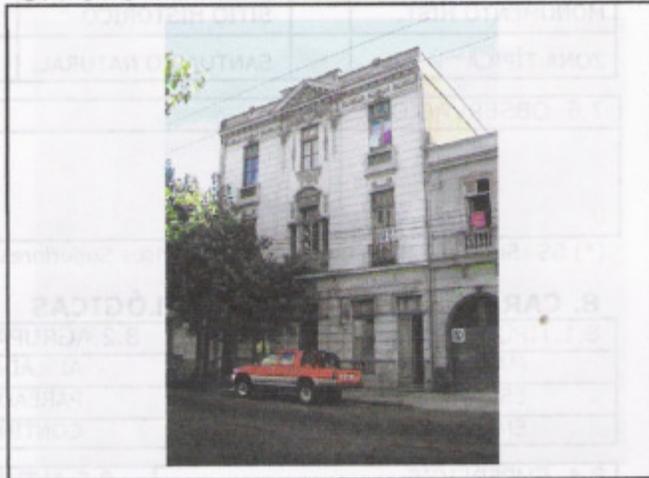
3. FOTO DEL EDIFICIO

Característico de la arquitectura historicista de principios del siglo XX, corresponde a la tipología de edificación continua, que se destaca en su entorno por su calidad estética y arquitectónica.

Está en muy buen estado de conservación y no necesita recuperación.

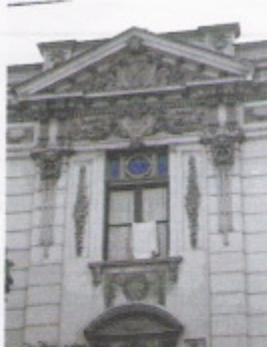
8.8. ELEMENTOS SIGNIFICATIVOS					FOTO DETALLE
ESTILO	ESTRUCT.	FACHADA	VEGETAC.	ELEM. PUNT.	
X	X	X		X	
DESCRIPCIÓN

De volumetría simple y austera ornamentación de fachada con elementos que hacen referencia al estilo neoclásico, tales como el cornisamiento superior con entablado y frontón central, marcos de vanos, balcones de balaustres en primer nivel, almohadillado en muros y figuras decorativas de motivos vegetales.

8.9. ESTADO DE CONSERVACIÓN		8.10. GRADO DE ALTERACIÓN		8.11. APTITUD PARA REHABILITACIÓN	
ELEMENTO	ENTORNO	SIN MODIFICACIÓN	X	VIVIENDA	
BUENO	BUENO	POCO MODIFICADO		EQUIPAMIENTO	
REGULAR	X	REGULAR	X	OTRO	
MALO		MALO
