FICHA DE EVALUACION INMUEBLE DE CONSERVACIÓN HISTÓRICA

ROL
0196-003

REGIÓN	COMUNA	CALLE	NUMERO
Valparaíso	Valparaíso	Avenida Argentina	813 - 815
ID PLANO	DENOMINACIÓN		AUTOR
137	Inmueble Av. Argentina 813-815		Se desconoce.

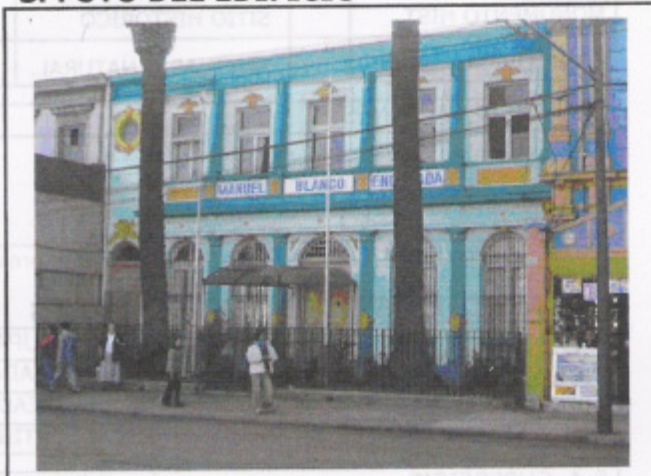
3. FOTO DEL EDIFICIO

Representativo de la arquitectura historicista local de principios del siglo XX, corresponde a la tipología de edificación continua con antejardín, destacándose por su calidad estética y arquitectónica.

Está en muy buen estado de conservación y no necesita recuperación.

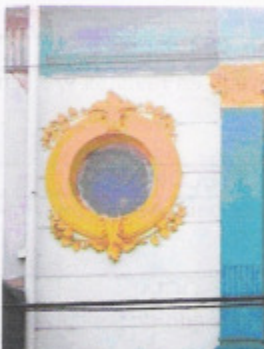
8.8. ELEMENTOS SIGNIFICATIVOS					FOTO DETALLE
ESTILO	ESTRUCT.	FACHADA	VEGETAC.	ELEM. PUNT.

X		X		X	
DESCRIPCIÓN					
<p>Destacan elementos como pilastras que remarcan su imagen historicista que se asocia con rasgos neoclásicos y elementos neobarrocos, lo que otorga entonces una imagen mas bien ecléctica, pero que destaca dentro del entorno en el cual se inserta. Pilastras en madera recubierta, elementos ornamentales en yeso y estuco, madera en ventanas y puertas.</p>
