FICHA DE EVALUACION INMUEBLE DE CONSERVACIÓN HISTÓRICA

ROL
0200-035

REGION	COMUNA	CALLE	NÚMERO
Valparaíso	Valparaíso	Avenida Colón	1784 1796

ID PLANO	DENOMINACIÓN	AUTOR
145	Inmueble Colón 17841796	Se desconoce.

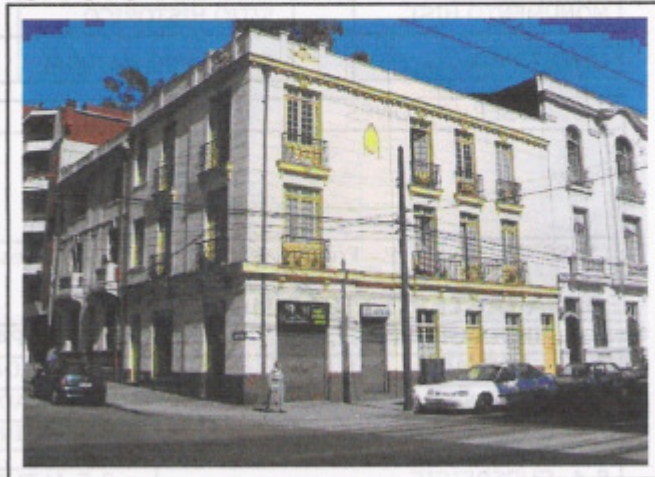
3. FOTO DEL EDIFICIO

Edificio esquina emplazado en el encuentro de calles Colón y Carrera, en el sector de pie de cerro, contribuyendo a la estructura del tejido urbano, de fachada continua y homogénea, que caracteriza a dicho sector.

Representativo de la arquitectura historicista local de principios del siglo XX, corresponde a la tipología de edificación continua. Se destaca en su entorno por su gran calidad estética y arquitectónica.

Está en muy buen estado de conservación y no necesita recuperación.

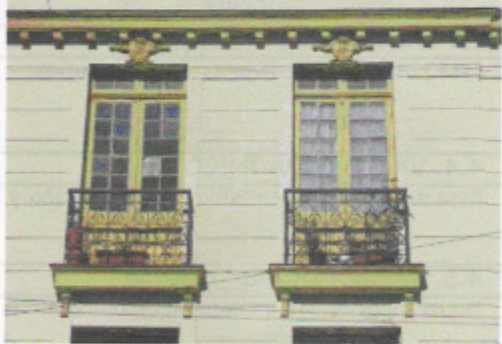
8.8. ELEMENTOS SIGNIFICATIVOS					FOTO DETALLE
ESTILO	ESTRUCT.	FACHADA	VEGETAC.	ELEM. PUNT.	
X		X

DESCRIPCIÓN					
De estilo ecléctico donde sobresalen elementos de estilo como el friso superior superior, cornizamiento parcial con ménsulas en su base, decoraciones en relieve, y elaboradas protecciones de balcones en fierro forjado. Palillajes de ventanas en madera, relieves en yeso.
