FICHA DE EVALUACION INMUEBLE DE CONSERVACION HISTORICA

ROL
0203-008

REGION	COMUNA	CALLE	NUMERO
Valparaíso	Valparaíso	Lastra	1877
ID PLANO	DENOMINACION		AUTOR
148	Inmueble Lastra 1877		Se desconoce.

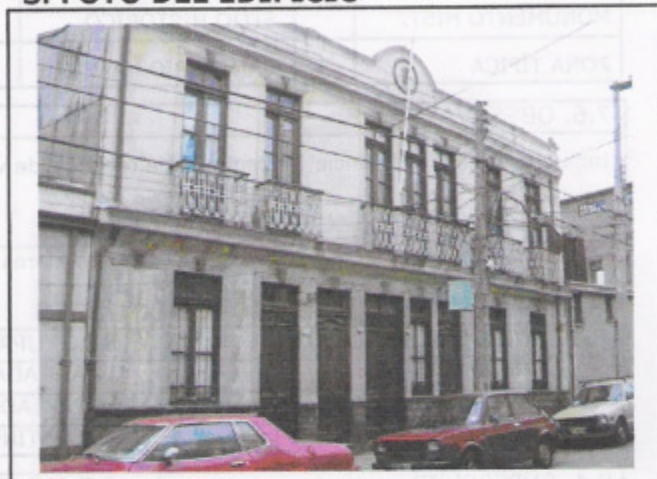
3. FOTO DEL EDIFICIO

Representativo de la arquitectura historicista local de principios del siglo XX, corresponde a la tipología de edificación continua para vivienda colectiva. Se destaca en su entorno por su gran calidad estética y arquitectónica.

Está en muy buen estado de conservación y no necesita recuperación.

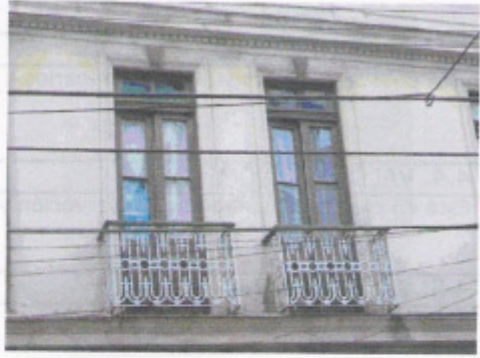
8.8. ELEMENTOS SIGNIFICATIVOS					FOTO DETALLE
ESTILO	ESTRUCT.	FACHADA	VEGETAC.	ELEM. PUNT.	
		X		X

DESCRIPCIÓN					
De líneas simples, destacan rasgos clásicos en elementos decorativos que realzan la fachada como entablamento superior, friso bajo corniza, relieve central sobre dinteles de vanos, protecciones de hierro forjado en balcones. Se acentúa el eje central en segundo nivel con un balcón continuo.

8.9. ESTADO DE CONSERVACIÓN		8.10. GRADO DE ALTERACIÓN		8.11. APTITUD PARA REHABILITACIÓN	
ELEMENTO	ENTORNO	SIN MODIFICACIÓN	X		
BUENO	BUENO	POCO MODIFICADO		VIVIENDA	
REGULAR	X	REGULAR	X	EQUIPAMIENTO	
MALO		MALO		OTRO

8.13. OBSERVACIONES
Se observa una falta de mantención del inmueble en general.
