FICHA DE EVALUACION INMUEBLE DE CONSERVACIÓN HISTÓRICA

ROL
0206-010

REGIÓN	COMUNA	CALLE	NÚMERO
Valparaíso	Valparaíso	Avenida Colón	2020
ID PLANO	DENOMINACIÓN		AUTOR
151	Inmueble Colón 2020		Se desconoce.

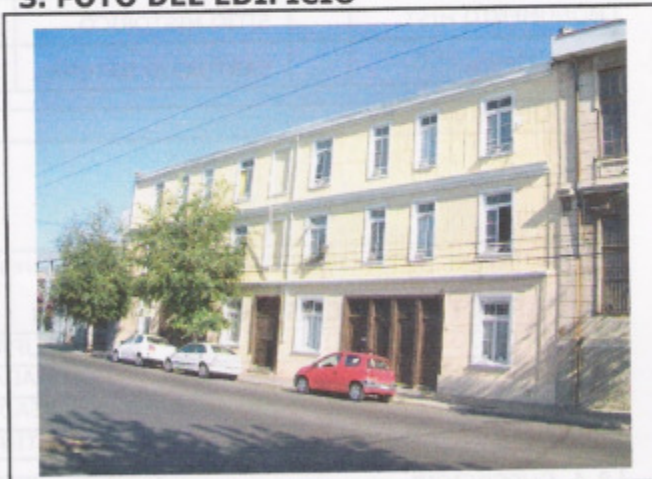
3. FOTO DEL EDIFICIO

4.1. VALOR URBANÍSTICO	Se emplaza en el sector de pie de cerro por calle Colón, frente a calle Freire, contribuyendo a la estructura del tejido urbano que caracteriza a dicho sector.
4.2. VALOR ARQUITECTÓNICO	Característico de la arquitectura local en la cual se combinan elementos de arquitectura foránea y vernácula, de tipología de edificación continua y volumetría compacta, destinada a vivienda colectiva tipo cité, siendo uno de los pocos ejemplares que existen en la ciudad.
4.3. VALOR HISTÓRICO	Está publicado en revistas y/o seminarios.
4.4. VALOR ECONÓMICO	Está en muy buen estado de conservación y no necesita recuperación.
4.5. VALOR SOCIAL	No es mencionado en sondeo de opinión.

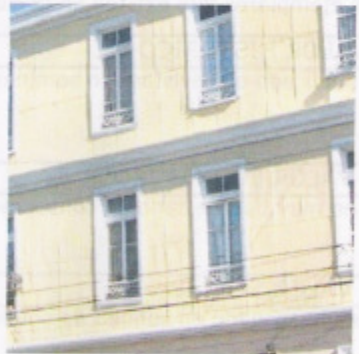
8.8. ELEMENTOS SIGNIFICATIVOS					FOTO DETALLE
ESTILO	ESTRUCT.	FACHADA	VEGETAC.	ELEM. PUNT.	
X		X

DESCRIPCIÓN					
De líneas simples e imagen austera, destaca la simetría en la composición de fachada con cornizamientos parciales y de remate, regularidad en la distribución de vanos y accesos. Destacan en primer piso las puertas de acceso definen un elemento unitario. En el interior resalta el patio con corredores y volumen central. Marcos de madera en vanos.
