BANCO DE CRÉDITO E INVERSIONES

DIRECCIÓN: Av. Recoleta N° 284-29
 ROL N°: 367-0012
 ARQUITECTO: J. Avda. R.
 AÑO CONSTRUCCIÓN: 1923
 MATERIAL PREDOMINANTE: albañilería en ladrillo reforzada
 USO ORIGINAL: vivienda
 USO ACTUAL: servicios financieros
 SUP. TERRENO: 840 m2 aprox.
 SUP. CONSTRUIDA: 1600 m2 aprox.

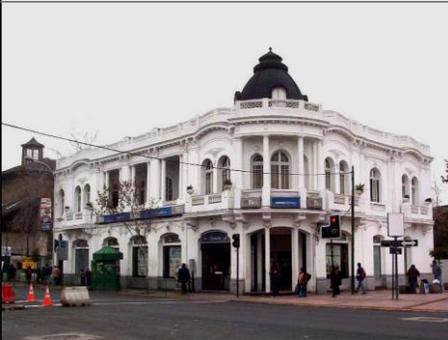
Este edificio Neo Clásico corresponde al modelo de viviendas para las clases acomodadas a principios del siglo XX. Tiene una altura de dos pisos y destaca su presencia tanto por su localización en esquina como por la armonía y ritmo de su composición. El acceso se encuentra jerarquizado mediante un coronamiento a modo de cúpula. Los vanos del primer piso poseen arcos escarzanos, mientras que las del segundo piso por arcos de medio punto. En cuanto a la decoración, los balcones poseen balaustradas y la cornisa presenta motivos geométricos.

La estructura de albañilería recibe revoque de yeso como terminación sobre las fachadas.

Este reemplazó su uso original, transformándose en un banco, para lo cual se realizó una remodelación interior aproximadamente en 1975. Las intervenciones exteriores (sobre la fachada) son mínimas correspondiendo a letreros de dimensiones que no interfieren con la imagen original del edificio.
