IGLESIA ORTODOXA SAN NICOLÁS

DIRECCIÓN: Eusebio Lillo N° 472
 ROL N°: 469-013
 ARQUITECTO: desconocido
 AÑO CONSTRUCCIÓN: c. 1915
 MATERIAL PREDOMINANTE: albañilería de ladrillo y adobe
 USO ORIGINAL: Equip. culto
 USO ACTUAL: Equip. culto
 SUP. TERRENO: 655 m2 aprox.
 SUP. CONSTRUIDA: 700 m2 aprox.

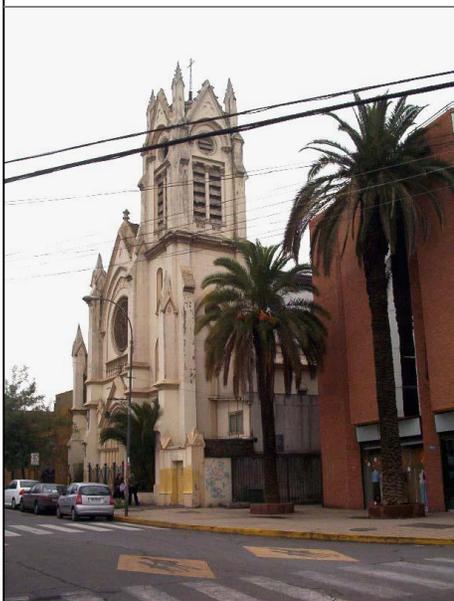
Esta iglesia fue construida en complemento al convento de las monjas clarisas ya existente. Su planta basilical es propia de la arquitectura Neo Gótica, Puesto que se organiza en torno a una nave central y dos laterales. Éstas se componen por una bóveda nervada y los pilares fasciculados característicos del neogótico. Posee un claristorio, vitrales y un iconostasio particulares a las iglesias ortodoxas. La fachada se caracteriza por la presencia de un arco ojival y un vitral neogótico al centro de ella y ventanas laterales de menor proporción. El acceso se encuentra enmarcado por la única torre que posee la iglesia y posee una decoración conformando una textura de arcos de medio punto que conducen al interior.

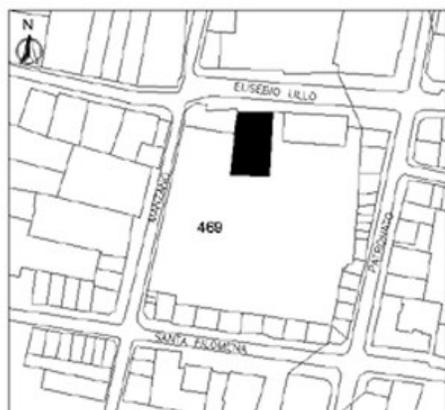
El sistema de construcción de adobe y muros de ladrillo. La albañilería en ladrillo se aprovecha de buena manera y con gran expresividad en la techumbre. Las terminaciones exteriores son en mampostería de ladrillo y aplicaciones de yeso. El interior con terminaciones de estucos en yeso. Al interior destaca la construcción en mármol del altar principal que se encuentra cubierto por la alta humedad. El estado de conservación es regular debido a la falta de mantención sobre la pintura de la fachada y suciedad que la afecta.

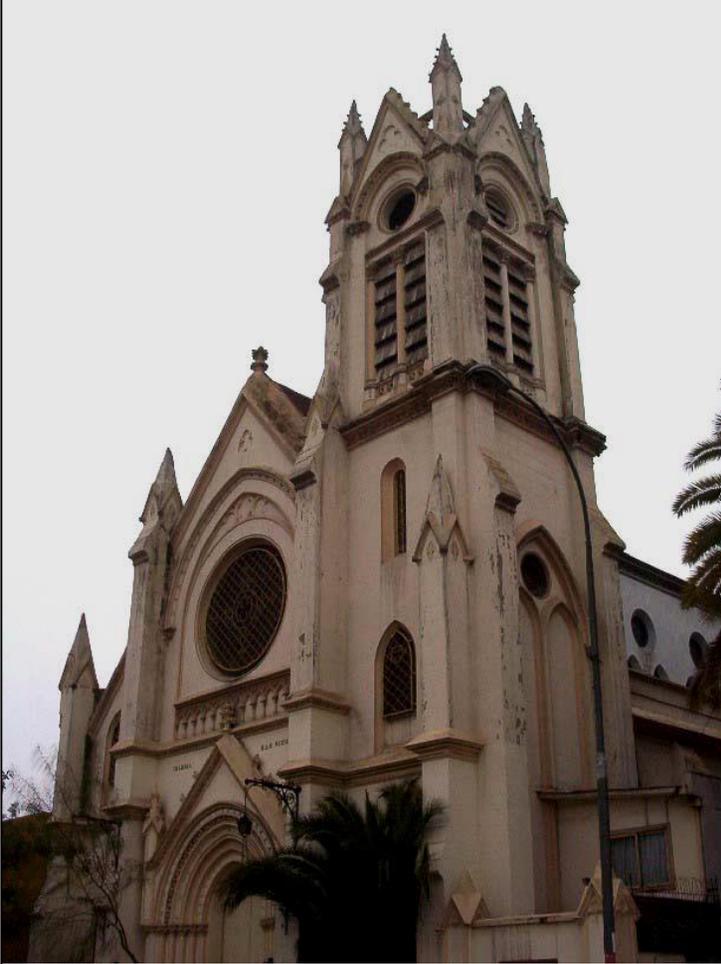
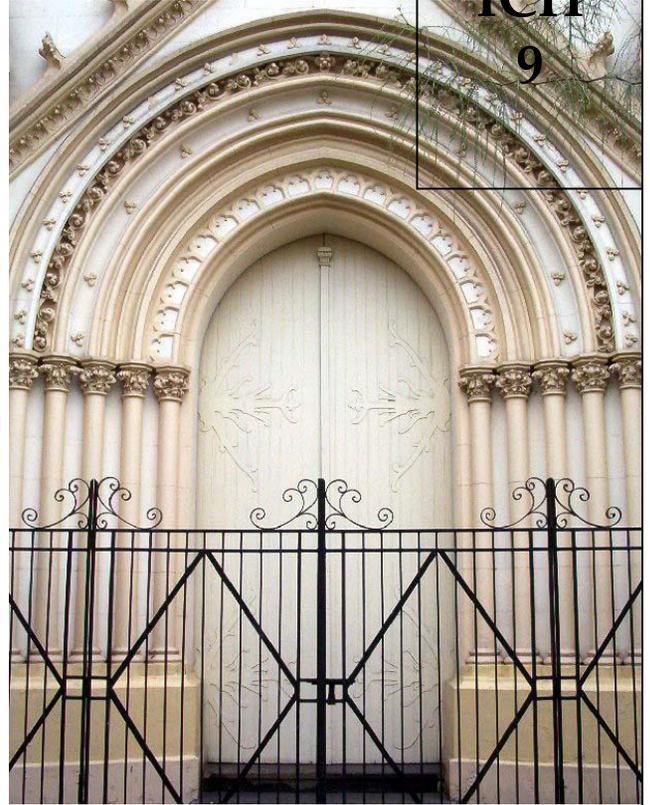
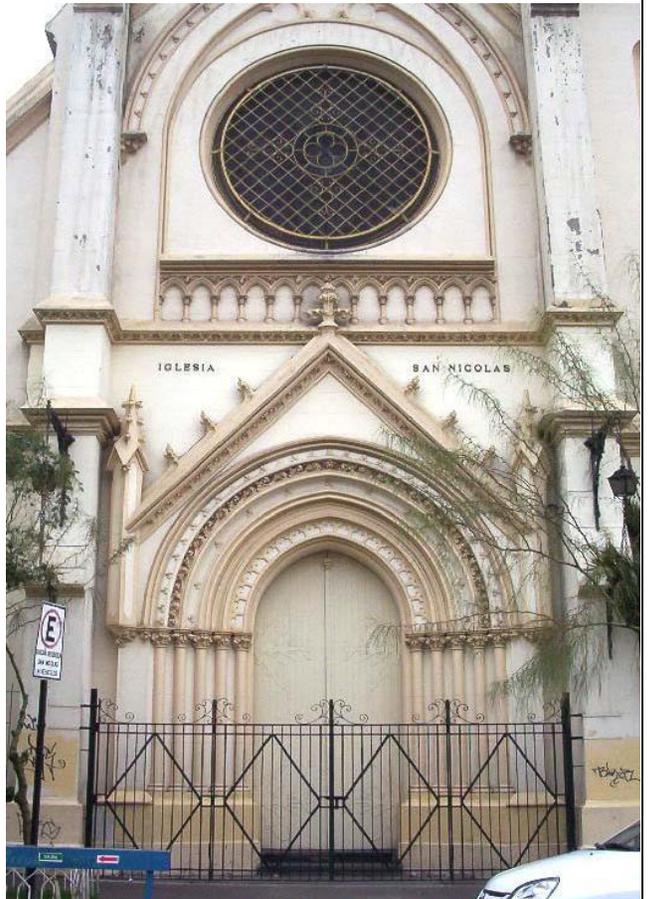
Esta iglesia se inserta en un sector de uso mayoritariamente comercial con una altura que varía entre dos y tres pisos, siendo la iglesia un punto de referencia en el barrio, debido a su mayor altura. Este sector se caracteriza por la irregularidad de la línea de edificación y variedad en materialidades, lo que perjudica la lectura visual de la iglesia dentro del contexto.
