BANCO SUD AMERICANO

DIRECCIÓN: Av. Recoleta N° 402
 ROL N°: 567-051
 ARQUITECTO: desconocido
 AÑO CONSTRUCCIÓN: c. 1930
 MATERIAL PREDOMINANTE: albañilería en ladrillo reforzada
 USO ORIGINAL: vivienda
 USO ACTUAL: servicios financieros
 SUP. TERRENO: 1765 m2 aprox.
 SUP. CONSTRUIDA: 2470 m2 aprox.

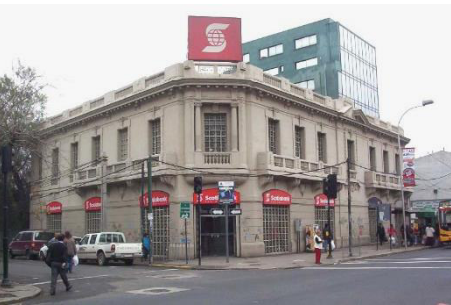
Este edificio esquina de dos pisos de altura y acceso por la esquina representa la arquitectura historicista con influencia Neo clásica construida para las familias pudientes de principios del 1900 en ese sector. De relevancia es el trabajo modular de los vanos, tanto de puertas como de ventanas. La decoración se produce en algunos balcones mediante balaustradas que también se presentan en la cornisa.

El estado de conservación y mantención tanto de su estructura de albañilería como de sus terminaciones en revoque de yeso son buenas. Al interior el edificio ha sufrido una remodelación de distribución y materialidades acuerdo al uso financiero que alberga. Los letreros colocados en la fachada ensucian la sobriedad del edificio.
