CONJUNTO DE VIVIENDAS

DIRECCIÓN: Av. Recoleta N° 401-421
 ROL N°: 568-007 al 568-009
 ARQUITECTO: desconocido
 AÑO CONSTRUCCIÓN: 1896
 MATERIAL PREDOMINANTE: albañilería en ladrillo
 USO ORIGINAL: vivienda
 USO ACTUAL: vivienda/ comercio
 SUP. TERRENO: 845 m2 aprox.
 SUP. CONSTRUIDA: 1690 m2 aprox.

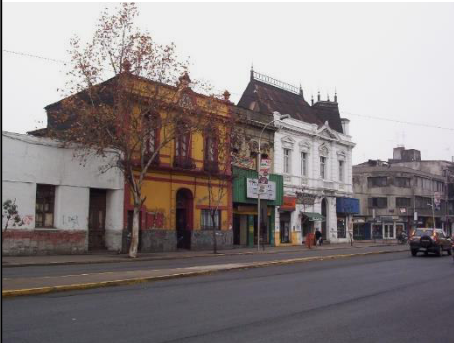
Este conjunto de viviendas conformado por tres inmuebles se caracteriza por poseer buena unidad formal entre los inmuebles, bajo un estilo ecléctico con influencia francesa. La altura corresponde a dos pisos y los usos corresponden a comercial en los primeros pisos y habitacional en los segundos pisos. Cabe destacar la presencia del volumen esquina Recoleta con Eusebio Lillo, cuya mansarda destaca la esquina y el acceso al edificio. La decoración de este conjunto es rigurosa, destacando el tratamiento de las ventanas y cornisas.

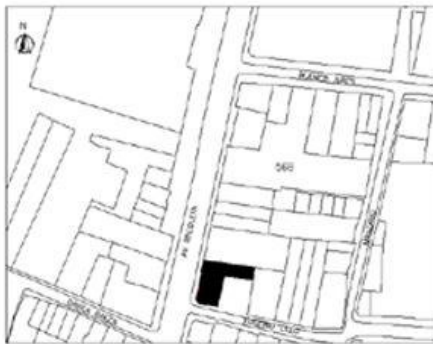
Se ha mantenido la estructura original de albañilería y las terminaciones con estuco y madera en la cubierta.
 Los cambios corresponden a divisiones interiores.
 El estado de conservación es regular debido a que algunos estucos se han gastado y las intervenciones que se han realizado para un uso comercial, esto es la colocación de carteles que han dañado la estética del conjunto.
