FICHA DE EVALUACION INMUEBLE DE CONSERVACIÓN HISTÓRICA

ROL
4032-001

REGIÓN	COMUNA	CALLE	NUMERO
Valparaiso	Valparaiso	Vicuña Mackenna	31
ID PLANO	DENOMINACIÓN		AUTOR
163	Inmueble Vicuña Mackenna 31		Se desconoce.

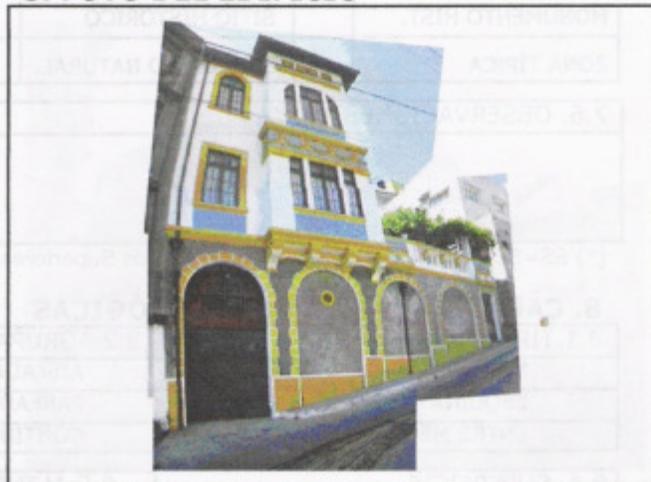
3. FOTO DEL EDIFICIO

Edificio esquina que conforma el frente continuo de calle Vicuña Mackenna y Pasaje Martí, en la ladera del cerro Mariposa, destacándose por su aporte a la imagen urbana que caracteriza a dicho sector.

Representativo de la tipología de vivienda colectiva implantada en ladera de cerro, con fachada continua hacia la calle. Se inscribe dentro de la corriente historicista de comienzos del siglo XX, destacándose por su gran calidad estética y arquitectónica.

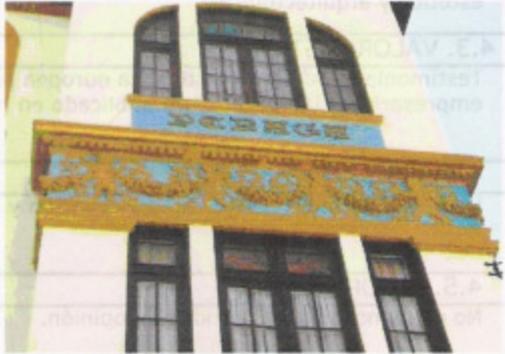
8.8. ELEMENTOS SIGNIFICATIVOS					FOTO DETALLE
ESTILO	ESTRUCT.	FACHADA	VEGETAC.	ELEM. PUNT.

X		X		X	
DESCRIPCIÓN					
De volumetría compuesta, denota rasgos de arquitectura foránea, que se asocian a elementos arquitectónicos locales. Esta mezcla contribuye a la imagen ecléctica del inmueble, cuya presencia se distingue desde su entorno inmediato. Elementos de ornamentación en yeso-cemento. Madera ornamental en ventanas

8.9. ESTADO DE CONSERVACIÓN			8.10. GRADO DE ALTERACIÓN		8.11. APTITUD PARA REHABILITACIÓN	
ELEMENTO	ENTORNO		SIN MODIFICACIÓN	X	VIVIENDA	
BUENO	BUENO		POCO MODIFICADO		EQUIPAMIENTO	
REGULAR	X	REGULAR	MUY MODIFICADO		OTRO	
MALO		MALO	OTRO
