FICHA DE EVALUACION INMUEBLE DE CONSERVACIÓN HISTÓRICA

ROL
4032-003

REGIÓN	COMUNA	CALLE	NUMERO
Valparaiso	Valparaiso	Lastra	1860
ID PLANO	DENOMINACIÓN	AUTOR	
164	Cité Lastra	Se desconoce.

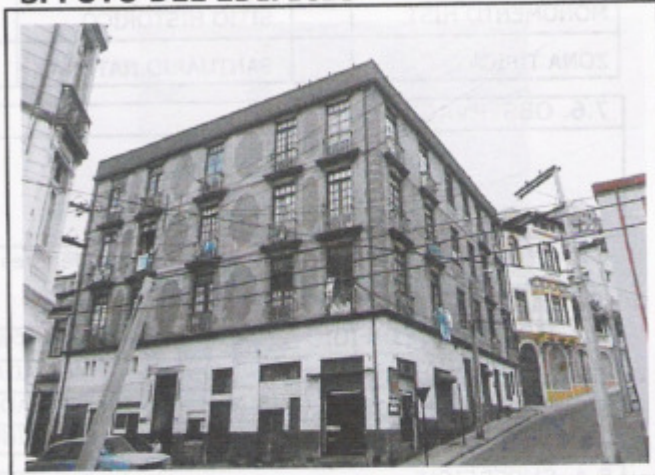
3. FOTO DEL EDIFICIO

4.1. VALOR URBANÍSTICO
Edificio esquina emplazado en el encuentro de calles Lastra y Vicuña Mackenna, donde se destaca por su imponente volumetría que determina la espacialidad e imagen urbana que identifica a este tramo del pie de cerro Mariposa.
4.2. VALOR ARQUITECTÓNICO
Es un destacado referente de una tipología de vivienda colectiva tipo cité implantada en ladera de cerro, desarrollada entorno a un patio interior. Se inscribe dentro de la corriente historicista de comienzos del siglo XX, destacándose por su gran calidad estética y arquitectónica.
4.3. VALOR HISTÓRICO
Está publicado en revistas y/o seminarios.
4.4. VALOR ECONÓMICO
Su recuperación es económica y socialmente rentable.
4.5. VALOR SOCIAL
No es mencionado en sondeo de opinión.

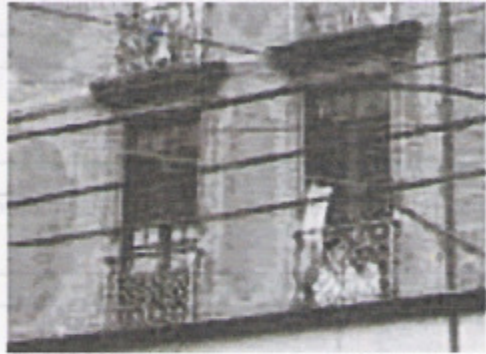
8.8. ELEMENTOS SIGNIFICATIVOS					FOTO DETALLE
ESTILO	ESTRUCT.	FACHADA	VEGETAC.	ELEM. PUNT.

X	X		X	
DESCRIPCIÓN					
<p>Destaca la pureza de su volumetría, compacta y unitaria, de grandes dimensiones en relación a su contexto. De notable valor aparece su estructura espacial, organizada por pasillos alrededor de un patio central, diferenciándose los espacios de uso colectivo de los privados. Madera en cornisamientos inferior y superior, yeso en cornisamientos parciales. Fierro forjado en balcones.</p>
