FICHA DE EVALUACION INMUEBLE DE CONSERVACIÓN HISTÓRICA

ROL
5006-002

ID PLANO	DENOMINACIÓN	AUTOR
170	Inmueble Otaegui 13 - 83	Se desconoce.

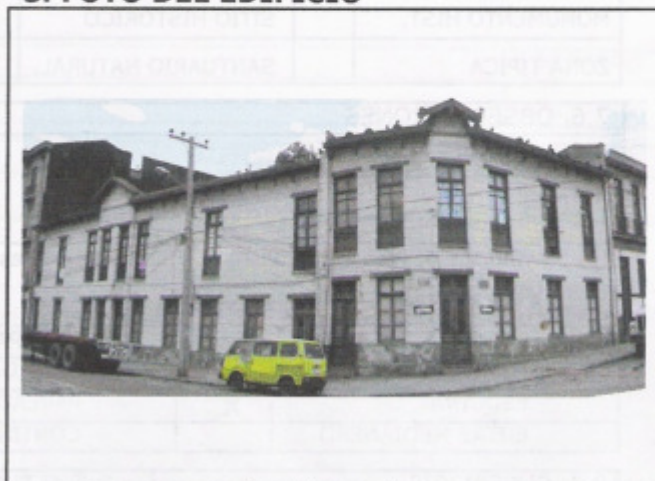
3. FOTO DEL EDIFICIO

Edificio esquina emplazado en el pie del cerro La Virgen, formando un extenso frente continuo hacia calles Otaegui y Matucana, que aporta significativamente a la estructura e imagen urbana características del sector.

Característico de la arquitectura historicista local desarrollada a partir de comienzos del siglo XX, corresponde a la tipología de edificación continua, asume la topografía y morfología del territorio en el cual se emplaza. Se destaca en su entorno por su calidad estética y arquitectónica.

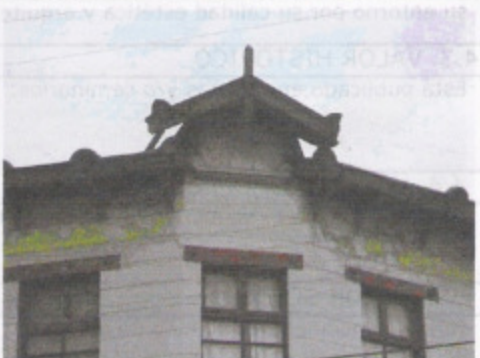
8.8. ELEMENTOS SIGNIFICATIVOS					FOTO DETALLE
ESTILO	ESTRUCT.	FACHADA	VEGETAC.	ELEM. PUNT.	
X		X		X

DESCRIPCIÓN					
De imagen historicista, de fachada en que sobresalen ciertos elementos de estilo como cornizamiento superior con ménsulas y dinteles sobre vanos. Destaca la solución del ochavo que se remata en vertical imitando un torreón. Cornisamientos en yeso, madera en ventanas.

8.9. ESTADO DE CONSERVACIÓN		8.10.GRADO DE ALTERACIÓN		8.11. APTITUD PARA REHABILITACIÓN	
ELEMENTO	ENTORNO	SIN MODIFICACIÓN	X		
BUENO	BUENO	POCO MODIFICADO		VIVIENDA	
REGULAR	X	REGULAR	X	EQUIPAMIENTO	
MALO		MALO		OTRO

8.13. OBSERVACIONES
El entorno está degradado por el uso de talleres de reparaciones de vehículos.
