FICHA DE EVALUACION INMUEBLE DE CONSERVACION HISTORICA

REGION	COMUNA	CALLE	NUMERO
Valparaiso	Valparaiso	Pocuro / Rodriguez Alfaro / Quintanilla / Bustos	varios
ID PLANO	DENOMINACION	AUTOR	
173	Inmuebles sector Pocuro / R.Alfaro	Se desconoce.

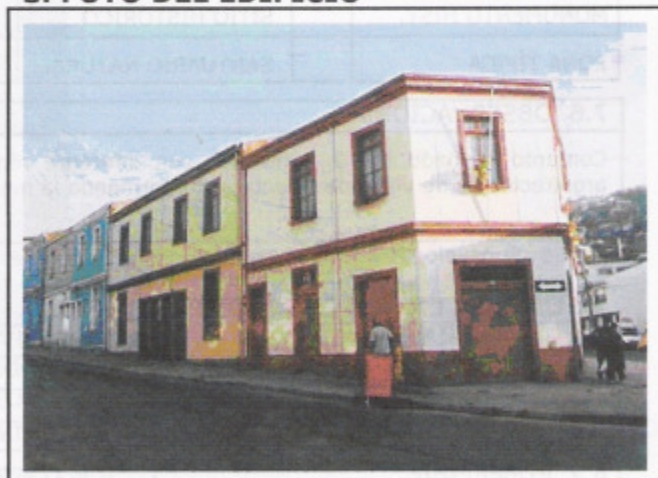
3. FOTO DEL EDIFICIO

Representativo de la arquitectura local correspondiente a la tipología de vivienda colectiva implantada en ladera de cerro, con fachada continua hacia la calle. Se destaca por su calidad estética y arquitectónica.

8.9. ESTADO DE CONSERVACIÓN		8.10. GRADO DE ALTERACIÓN		8.11. APTITUD PARA REHABILITACIÓN	
ELEMENTO	ENTORNO	SIN MODIFICACIÓN	X	VIVIENDA	
BUENO	X	POCO MODIFICADO		EQUIPAMIENTO	
REGULAR		MUY MODIFICADO		OTRO	
MALO		OTRO

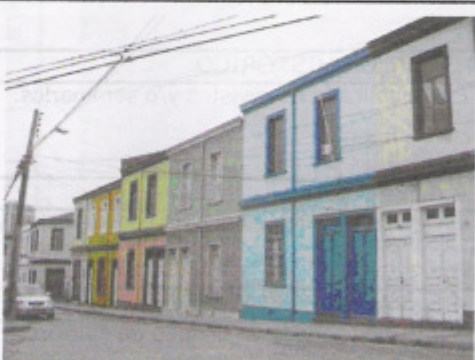
8.8. ELEMENTOS SIGNIFICATIVOS					FOTO DETALLE
ESTILO	ESTRUCT.	FACHADA	VEGETAC.	ELEM. PUNT.	
X		X		X

DESCRIPCIÓN					
De líneas simples e imagen austera. La composición de fachada es homogénea, con distribución regular de vanos, con elemento de estilo en enmarcamientos de vanos, puertas y cornisamientos. Madera en ventanas y cornisamientos. Revestimiento en calamina.
