FICHA DE EVALUACION

INMUEBLE DE CONSERVACIÓN HISTÓRICA

ROL
5023-001

ID PLANO	DENOMINACIÓN	AUTOR
174	Inmueble R. Alfaro	Se desconoce.

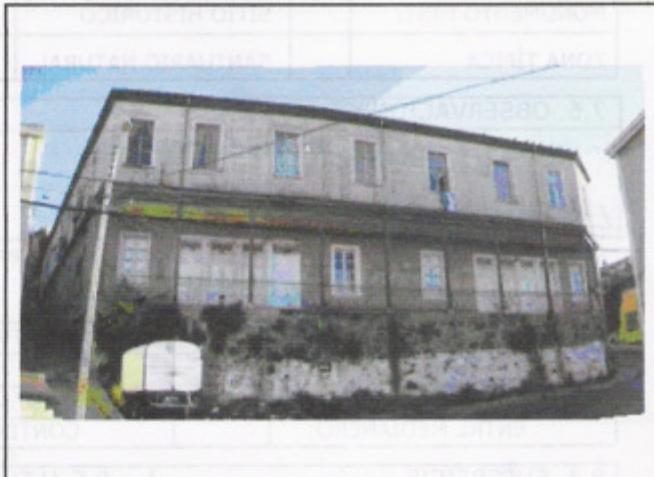
3. FOTO DEL EDIFICIO

Edificio esquina emplazado en el pie del cerro La Merced, en el encuentro de calles Rodriguez Alfaro y Linares, donde conforma un extenso frente continuo que aporta significativamente a la estructura e imagen urbana del sector. Forma parte de un entorno que identifica el modo de habitar y construir en el plan o pie de cerro.

Representativo de la arquitectura local correspondiente a la tipología de vivienda colectiva implantada en ladera de cerro, con fachada continua hacia la calle que se adapta a la morfología y topografía del terreno. Se destaca por su calidad estética y arquitectónica.

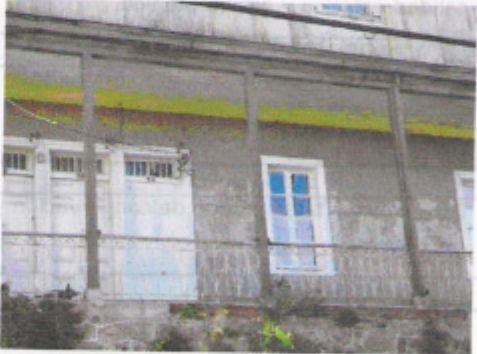
8.8. ELEMENTOS SIGNIFICATIVOS					FOTO DETALLE
ESTILO	ESTRUCT.	FACHADA	VEGETAC.	ELEM. PUNT.	
X		X		X

DESCRIPCIÓN					
De líneas simples e imagen austera en que resaltan elementos de estilo en enmarcamientos de vanos y puertas y cornisamientos. Destaca en el frente principal la galería abierta tipo corredor. Madera en palillajes y enmarcamientos de vanos y puertas y cornisamientos.
