<b>FICHA DE VALORACIÓN CIRCULAR DDU 240 INMUEBLE DE CONSERVACIÓN HISTÓRICA</b>			<b>ROL</b>
			36-8
<b>1- IDENTIFICACIÓN DEL INMUEBLE</b>			
<b>REGIÓN</b>	<b>COMUNA</b>	<b>CALLE</b>	<b>NUMERO</b>
ANTOFAGASTA	MEJILLONES	Av. Almirante Latorre	715

<b>ID PLANO</b>	<b>DENOMINACIÓN DE INMUEBLE</b>	<b>AUTOR (Arquitecto)</b>
II-2-6094-C-U M.B.N.	Inmueble Dirección de Tránsito y Transporte Público	Emilio de Vidts

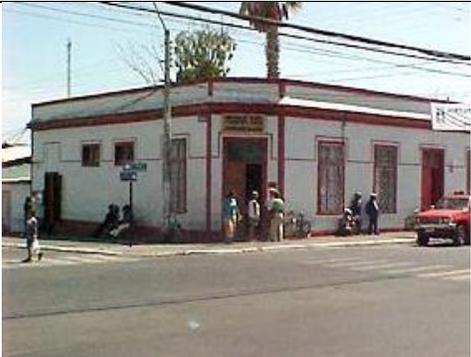
<b>2- PLANO DE UBICACIÓN</b>	<b>3- FOTO DEL INMUEBLE</b>

<b>4- VALORES Y ATRIBUTOS PATRIMONIALES</b>
<b>4.1 VALOR URBANO</b>
<b>Imagen:</b> Contribuye a la estructura urbana de la ciudad ya que es parte de la fachada que constituye el cierre espacial de la plaza de Armas. <b>Conjunto:</b> El edificio se hace parte de su entorno configurándose a través de dos volúmenes, el primer cuerpo de un nivel, configura la esquina y el segundo cuerpo de dos niveles conforma la relación de la fachada posterior del edificio con la calle Latorre. <b>Entorno patrimonial:</b> Está emplazado en el centro fundacional de la ciudad, frente a la plaza de Armas. Un área de gran valor patrimonial.
<b>4.2 VALOR ARQUITECTÓNICO</b>
<b>Representatividad:</b> De estilo simple, pero igualmente derivado del típico neoclásico inglés. Construcción de madera de Pino Oregón. <b>Morfología:</b> La calidad arquitectónica está dado por la limpieza volumétrica, el ritmo de las ventanas, de los vanos y la composición de su fachada. En esta última, la textura y los colores, le agregan valor a la construcción.

8.12 RELACIÓN DEL ELEMENTO CON SU ENTORNO							
IMAGEN URBANA RELEVANTE POR				FORMA PARTE DE UN CONJUNTO		PRESENTA ELEMENTOS PATRIMONIALES	
UBICACIÓN				SI		MONUMENTO HISTÓRICO	
SINGULARIDAD		X		NO		X	
9-CONCLUSIONES Y RECOMENDACIONES							
Se recomienda incorporar el inmueble a un circuito turístico a través de un plan de gestión que procure su conservación y protección, potenciando el turismo dentro de la ciudad valorando su Patrimonio Histórico.

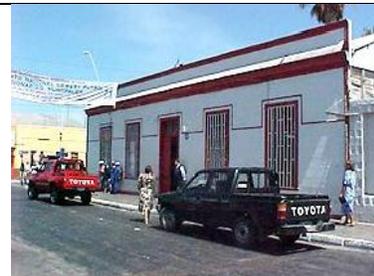
Edificio en esquina, Volumen de 1 piso, Elementos significativos: Destaca la composición de la Fachada. Relación elemento y su entorno: Genera su acceso principal en la intersección de la vía Borgoño y la Av. Almirante la Torre. Potenciando de esta manera su relación con la Plaza de Armas.

8.9 ESTADO DE CONSERVACIÓN				8.10 GRADO DE ALTERACIÓN		8.11 APTITUD PARA REHABILITACIÓN	
ELEMENTO		ENTORNO		SIN MODIFICACIÓN		VIVIENDA	
BUENO		BUENO		POCO MODIFICADO	X	EQUIPAMIENTO	X
REGULAR	X	REGULAR	X	MUY MODIFICADO		COMERCIO	
MALO		MALO		OTRO		OTRO
