ZONA CERRO CONCEPCION PASEO ATKINSON

PROPIETARIO	Hayvar Cárcamo Raul
ROL	3010-9
UBICACIÓN	Atkinson Nº 106
PROPIEDAD	Fiscal Particular: X
PROTECCION LEGAL	Zona Típica Plan Regulador Comunal
CALIFICACION	AMBIENTAL SINGULAR

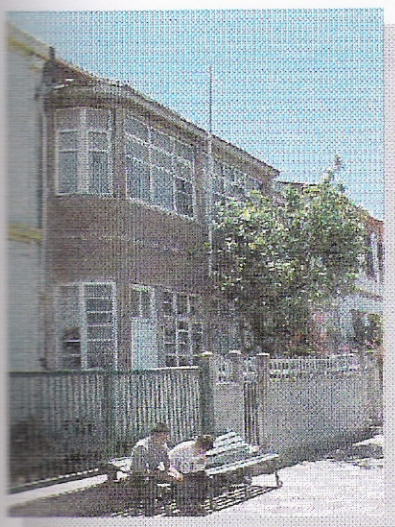
Construcción de líneas simples en que prevalecen Rasgos de arquitectura clásica con elementos eclécticos denotados en su fachada, con líneas de cornizamiento parcial, de remate y de zócalo y un trazado armónico en vanos de fachada y rasgos de estilo en enmarcamientos.

Forma parte de un conjunto de Viviendas que mantiene una continuidad volumétrica y de fachadas con ante jardín; situación característica de este Sector.

Se ha alterado la fachada original con la adición del volumen curvo vidriado que abarca todo el frente, reduciendo el ante jardín.

AÑO CONSTRUCCIÓN	1910
DESTINO ACTUAL	Habitacional
SUPERFICIE	Terreno: 204 m2 Construida: 406 m2
ESTILO ARQUITECTONICO	Vernáculo
MATERIALIDAD	Madera
ESTADO DE CONSERVACIÓN	Bueno
