ZONA CERRO CONCEPCION PASEO ATKINSON

PROPIETARIO	Valdebenito Etcheverría José
ROL	3010-4
UBICACIÓN	Atkinson N° 62
PROPIEDAD	Fiscal Particular: X
PROTECCION LEGAL	Zona Típica Plan Regulador Comunal
CALIFICACION	AMBIENTAL SINGULAR

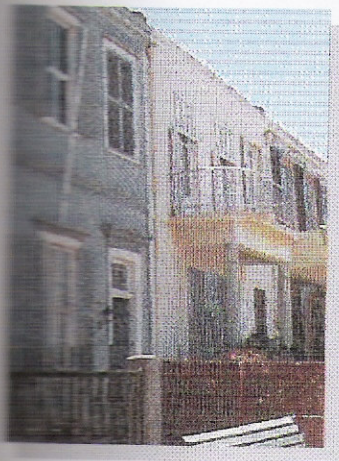
Prevalcen Rasgos de arquitectura clásica con elementos eclécticos denotados en su fachada, con líneas de cornizamiento parcial, de remate y de zócalo y un trazado armónico en vanos de fachada y rasgos de estilo en enmarcamientos.

Forma parte de un conjunto de Viviendas que mantiene una continuidad volumétrica y de fachadas con ante jardín; situación característica de este Sector.

Se destaca el Balcón sobrepuesto que como elemento agregado con posterioridad rompe la continuidad del Conjunto

AÑO CONSTRUCCIÓN	1930
DESTINO ACTUAL	Habitacional
SUPERFICIE	Terreno: 361 m2 Construida: 455 m2
ESTILO ARQUITECTONICO	Vernáculo
MATERIALIDAD	Madera
ESTADO DE CONSERVACIÓN	Bueno
