ZONA CERRO CONCEPCION PASEO ATKINSON

PROPIETARIO	Campos Gaete María Marta
ROL	3010-6
UBICACIÓN	Atkinson N° 80
PROPIEDAD	Fiscal Particular: X
PROTECCION LEGAL	Zona Típica Plan Regulador Comunal
CALIFICACION	AMBIENTAL SINGULAR

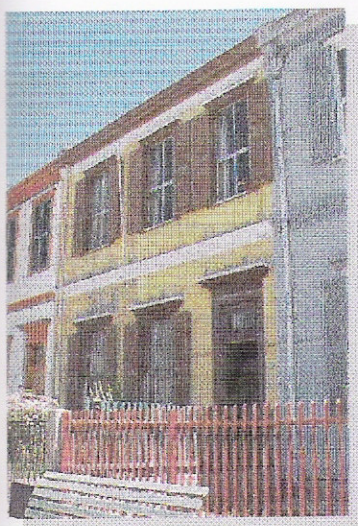
Prevalecen Rasgos de arquitectura clásica con elementos eclécticos denotados en su fachada, con líneas de cornizamiento parcial, de remate y de zócalo y un trazado armónico en vanos de fachada y rasgos de estilo en enmarcamientos.

Forma parte de un conjunto de Viviendas que mantiene una continuidad volumétrica y de fachadas con ante jardín; situación característica de este Sector.

AÑO CONSTRUCCIÓN	1900
DESTINO ACTUAL	Habitacional
SUPERFICIE	Terreno: 353 m2 Construida: 392 m2
ESTILO ARQUITECTONICO	Vernáculo
MATERIALIDAD	Madera
ESTADO DE CONSERVACIÓN	Bueno
