| <b>FICHA DE EVALUACION</b><br><b>INMUEBLE DE CONSERVACIÓN HISTÓRICA</b> | ROL |

| Valparaíso | Valparaíso | Condell | 1586-1598 |
| <b>113</b> | Club Naval | | Ingeniero Pablo Grosser |

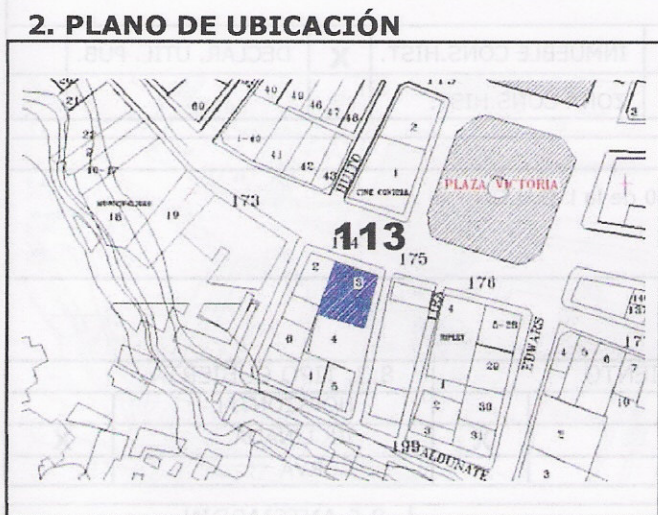
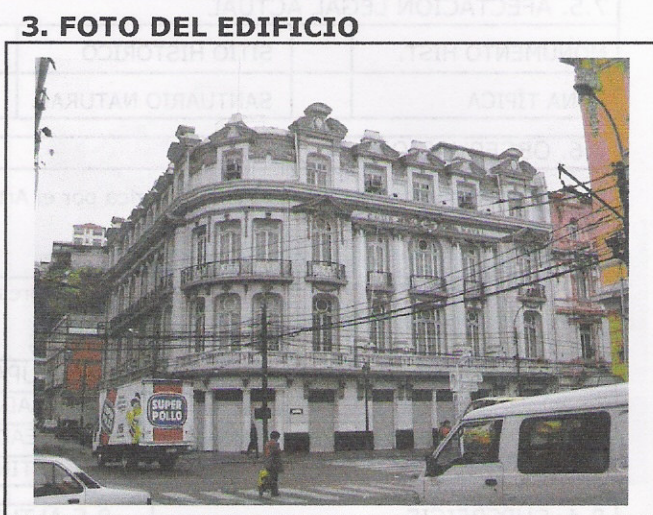
| 8.13. OBSERVACIONES | |
|---|--|
| Es sede del Club Naval, el primer piso mantiene un hermetismo hacia la calle, con ventanas permanentemente cerradas que desmerecen la calidad del inmueble. | |

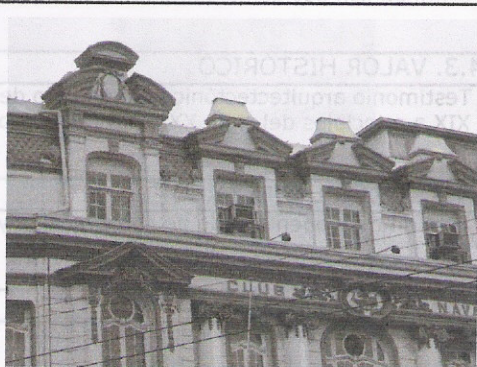
| 8.8. ELEMENTOS SIGNIFICATIVOS | | | | | FOTO DETALLE |
|---|---|---|---|---|---|
| De arquitectura neobarroca, destaca su volumetría maciza y sólida, además de su fachada, destaca la valiosa decoración y ornamentación de los salones principales en su interior y el remate superior tipo mansarda con vanos que imitan buardillas. Cornisamientos parciales y de remate, en yeso y cemento. Palillaje de vanos en madera, Volutas y elementos decorativos en yeso. Protecciones en fierro forjado. | | | | | |
