| <b>FICHA DE EVALUACION</b><br><b>INMUEBLE DE CONSERVACIÓN HISTÓRICA</b> | ROL |
| | 0217-007 |

| <b>161</b> | Inmueble Colón 3040-3070 | Se desconoce. | |

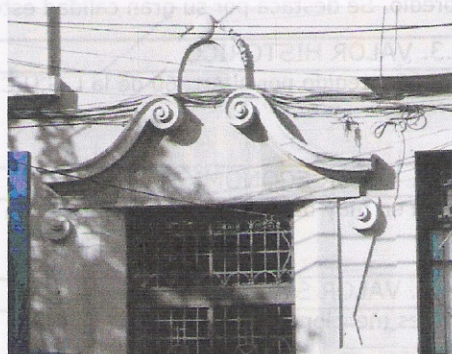
| 8.8. ELEMENTOS SIGNIFICATIVOS | | | | | FOTO DETALLE |
|---|---|---|---|---|---|
| Corresponde a una tipología de vivienda colectiva, de módulos habitables con espacios privados y comunes. Destaca la sobria composición de fachada con elementos de expresión historicista y detalles ornamentales ejecutados en yeso. | | | | | |
