ZONA CERRO CONCEPCION

PROPIETARIO	Flores Gerding Erika E. Y otro
ROL	3013-1
UBICACIÓN	Concepción N° 315
PROPIEDAD	Fiscal Particular: X
PROTECCION LEGAL	Zona Típica Plan Regulador Comunal
CALIFICACION	AMBIENTAL SINGULAR

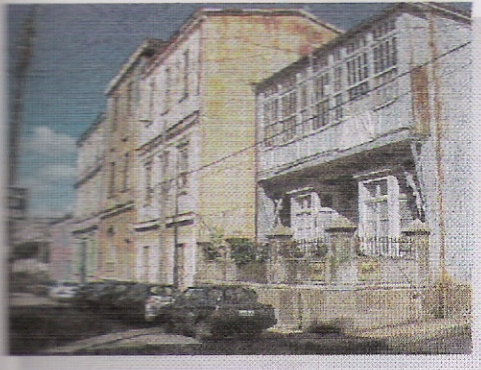
Destaca como obra vernácula que incorpora rasgos de la arquitectura ecléctica denotada en la composición de su fachada principal. Sobresale el elemento tipo Bow-window en el primer nivel y la galería vidriada del segundo nivel. Esta mezcla inusual, pero totalmente armónica confiere a esta arquitectura su valor de creación Vernácula en un paisaje natural y topográfico único.

Se aprecia un trabajo completamente opuesto en las tras fachadas en que solo aparecen rasgos de estilo en enmarcamiento de vanos.

AÑO CONSTRUCCIÓN	1901
DESTINO ACTUAL	Habitacional
SUPERFICIE	Terreno: 177 m2 Construida: 296 m2
ESTILO ARQUITECTONICO	Ecléctico
MATERIALIDAD	Madera
ESTADO DE CONSERVACIÓN	Bueno
